# TÜRKİYE 9. ULUSLARARASI MERMER VE DOĞALTAŞ KONGRESİ VE SERGİSİ BİLDİRİLER KİTABI

13-15 Aralık - December 2017  
Antalya – TURKEY

## Doğal Taş Malzemenin Sorunları: Mardin Latifiye (Abdüllatif) Camii

### *Problems of Natural Stone Material: Mardin Latifiye (Abdullatif) Mosque*

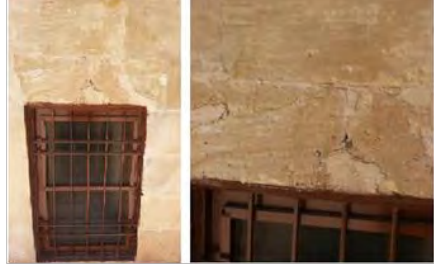
Kavlanma, taş malzemenin yüzeyinde, kalınlığı yaklaşık olarak 0,5 – 1 mm olan ince kabarma ve pul pul dökülmelerdir (Anonim, 2013). Latifiye Camii'nin özellikle taş duvarlarında atmosfer etkileri nedeniyle

oluştugu düşünölen ve taş yüzeyinde ince kabarmalar ve pul pul dökülmeler halinde görölen kabarmalar mevcuttur (Şekil 8).

Şekil 8. Duvarda Kavlanma

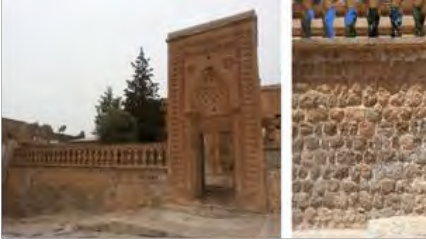
Yüzey kirliliği, genellikle hava kirliliğine bağlı olarak ve özellikle de yapıların dış duvarlarında ortaya çıkan bir sorun türüdür. İnce bir tabaka halinde olup genellikle gri renk ile kendini gösteren yüzey kirliliği, yapıların yağmur suyu ile yıkanan bölümlerinde belirginleşmektedir. Yüzey kirliliğinin giderilmesi oldukça zordur (Bozoğlu 1998, Küçükkaya 2004). Latifiye Camii'nde yüzey kirlilikleri mevcuttur. Sözü edilen yüzey kirliliği caminin özgün özelliklerinin algılanmasını zorlaştırmaktadır (Şekil 10).

Şekil 10. Yüzey Kirliliği

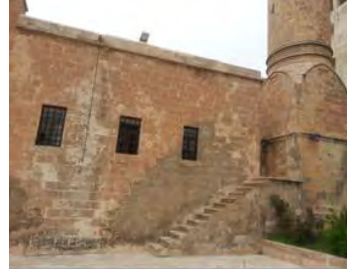
Taş malzeme bünyesine giren çeşitli tuz kristallerinin buharlaşarak yüzeye çıkması ile, malzeme yüzeyinde oluşan beyaz lekelerin çiçeklenme sorunu olarak isimlendirildiği bilinmektedir (Anonim 2013, Bozoğlu 1998). Latifiye Camii'nde çiçeklenme sorunu oldukça fazla elemanda kendini göstermektedir (Şekil 12, 13 ve 14).

Şekil 12. Ön Cephede Çiçeklenme

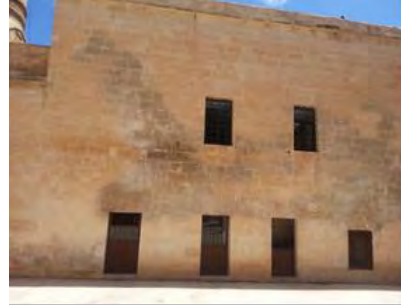
Şekil 13. Yan Cephede Çiçeklenme

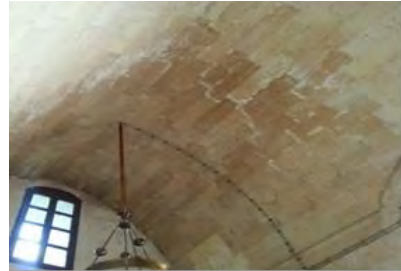
Şekil 14. Tonozda Çiçeklenme

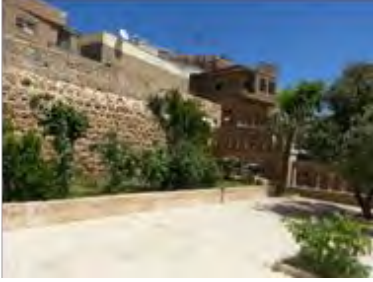
Bitki oluşumu, taş malzemeden oluşan yapı elemanlarında sık karşılaşılan önemli bir sorundur. Özellikle taş malzeme yüzeyinde veya duvar örgüsü içinde bulunan boşluklara yerleşen tohumların zaman içinde kök salması ile oluşan bu sorun, bitki köklerinin büyümesi ile daha fazla hasara neden olabilmektedir. Zaman içinde kalınlaşan bitki köklerinin malzemede çatlaklara ve parça kopmalarına sebebiyet verdiği bilinmektedir. Çalışma kapsamında yapılan incelemelerde Latifiye Camii'nin dış duvarlarında önemli ölçüde bir bitki oluşumu sorunu ile karşılaşılmıştır (Şekil 15).

Şekil 15. Dış Duvarlarda Bitki Oluşumu

Yapılan incelemelerde tespit edilen yüzey kaybı, parça kopması, boşluk, delik, oyuk ve çatlaklar boyutsal olarak ayrıntılı incelemeye alınmalıdır. Sözü edilen sorunların boyutlarına bağlı olarak uygun sağlamlaştırma yöntemi seçilmeli ve uygulanmalıdır. Özellikle duvar örgüsünün bütünlüğünü tehdit eden derz boşalmalarının giderilmesi için yeniden derzleme yapılmalıdır. Ancak derzlemede kullanılacak harcın tespit edilebilmesi için özgün harcın bileşimi ile ilgili gerekli araştırmaların yapılması önemsenmelidir. Diğer yandan yapı elemanları, taş malzemenin nefes almasını önleyen ve özgün görünümüne zarar veren çimentolu uygulamalardan arındırılmalıdır. Yapının özgün görünümüne zarar veren çeşitli düzeylerdeki yüzey kirliliğinin giderilmesi için ise uygun temizlik yöntemi seçilmeli ve uygulanmalıdır. Özellikle yapının dış cephesini oluşturan taş duvarlarda yoğun olarak görülen bitkilerin temizlenmesi önemsenmelidir.

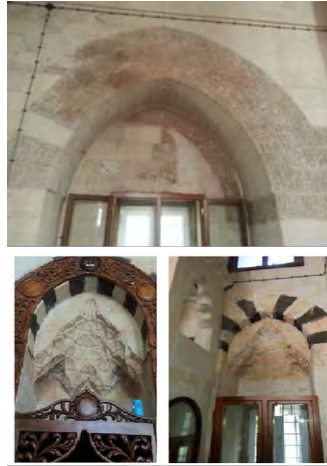
Form kaybı, işlenmiş taş yüzeylerinde, bezemelerin kısmen ya da tamamen formunu ve okunurluğunu kaybetmesidir (Anonim, 2013). Latifiye Camii'nin doğu girişindeki portal çok iyi korunmuştur. Buna karşın yapının özellikle iç mekândaki işlenmiş taş yüzeylerinde, bezemelerin dış konturlarının kısmen ya da tamamen formunu kaybettiği tespit edilmiştir (Şekil 17).

Şekil 17. Form Kaybından Örnekler

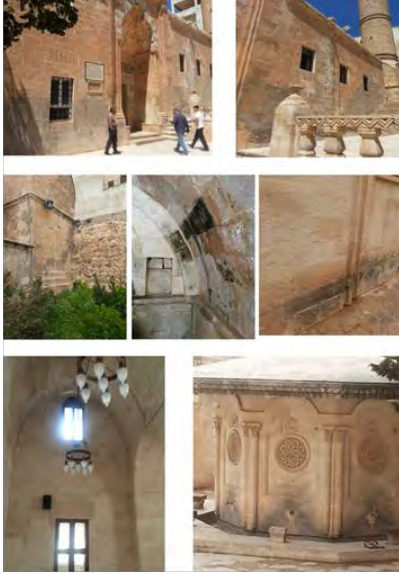
Renk değişimi; gün ışığı, su, nem ya da herhangi bir akıntı (metallerin korozyonu sonucu yıkanması vs...) etkisiyle, taşı oluşturan minerallerin özgün olarak sahip oldukları rengin farklılaşması sorunudur (Anonim, 2013). Latifiye Camii'nde neredeyse tüm duvarlarda renklenme, solma, nemli bölge koyuluğu ve lekelenme tespit edilmiştir (Şekil 18).

Şekil 18. Renk Değişiminden Örnekler
