## Sağlıklı Şehrin Önemli Bileşeni Olarak Kültürel Miras: Mardin Ulucami'nin Malzeme Sorunları

### Cultural Heritage as an Important Component of The Healthy City: Material Problems Of Mardin Ulucami

\*Lale Karataş, \*\*Z. Sevgen Perker,

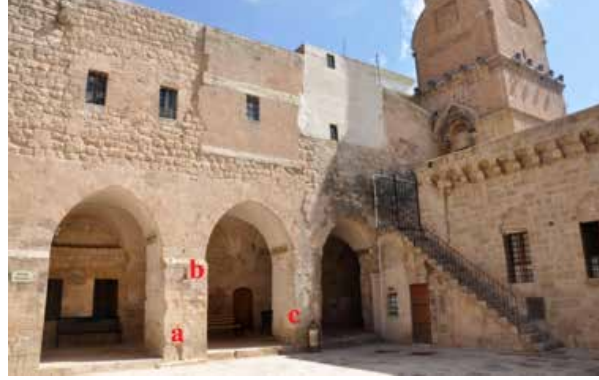
Düşey taşıyıcılar tek taşıyıcılar ve sürekli taşıyıcılar olmak üzere iki kısımda incelenmiştir. Camide tek taşıyıcılar harim bölümünde ve avlunun kuzeyinde bulunan revaklarda görülmektedir (Şekil 10 ve 14). Yapılan incelemelerde yapının tek taşıyıcılarında; yüzey kaybı, boşluk –delik oluşumu, kısmi oyuklanmalar ve renk değişimi gibi malzeme sorunlarına rastlanmıştır (Şekil 10, 11, 12, 13, 14 ve 15).

Şekil 10. Ulucami'nin Tek Taşıyıcılarında Görülen Malzeme Sorunları

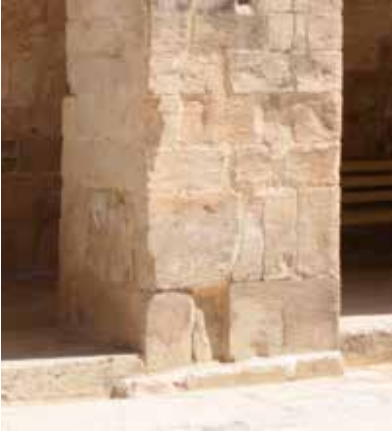
Şekil 11. Yüzey Kaybı (a)

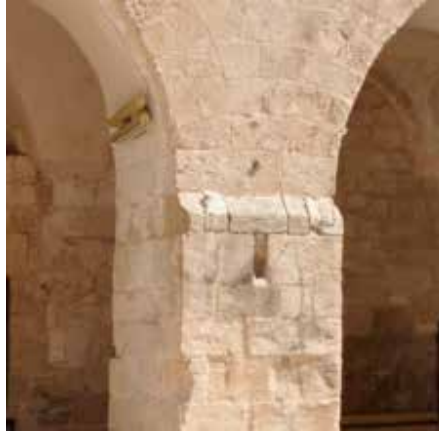
Şekil 12. Boşluk-Delik Oluşumu (b)

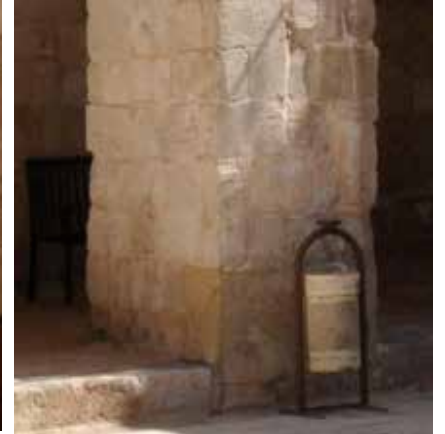
Şekil 13. Renk Değişimi (c)

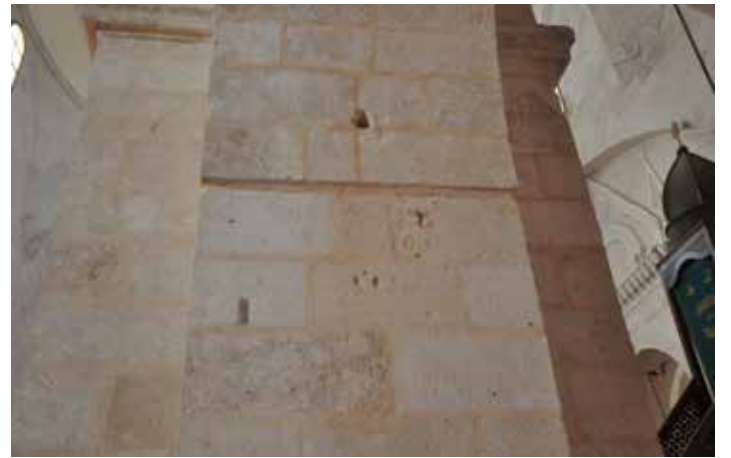
Şekil 15. Ulucami İç Mekân Tek Taşıyıcısında Oyuklanma

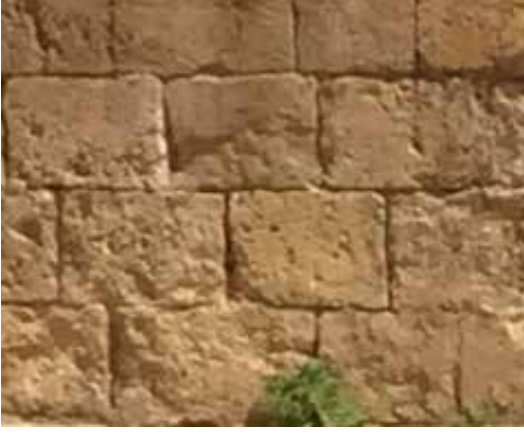
**Şekil 16.** Yüzey Kaybı ve Oyuklanma

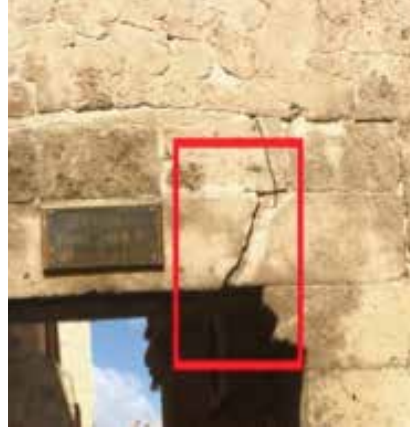
**Şekil 17.** Çatlak

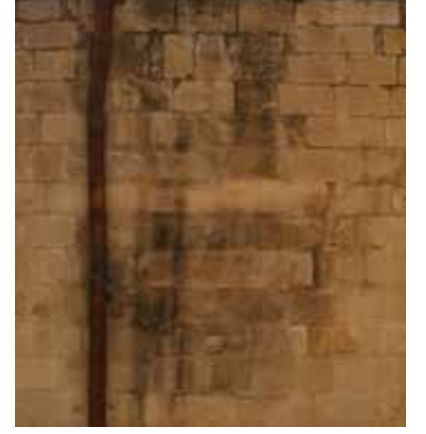
**Şekil 18.** Yüzey Kirliliği

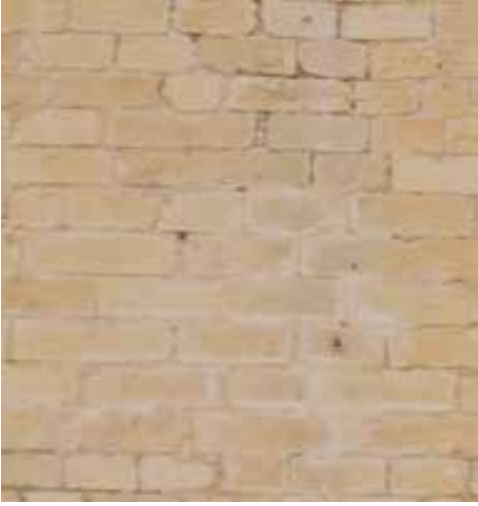
**Şekil 19.** Çiçeklenme

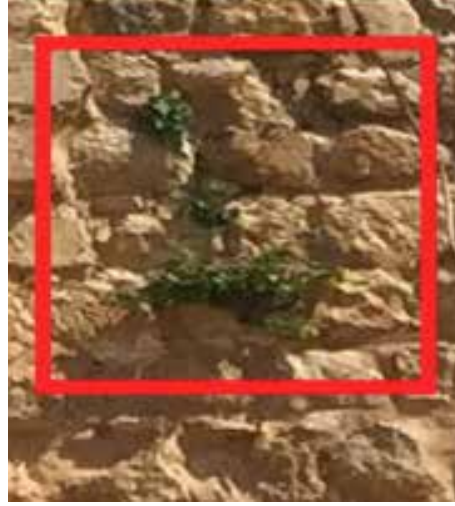
**Şekil 20.** Bitki Oluşumu

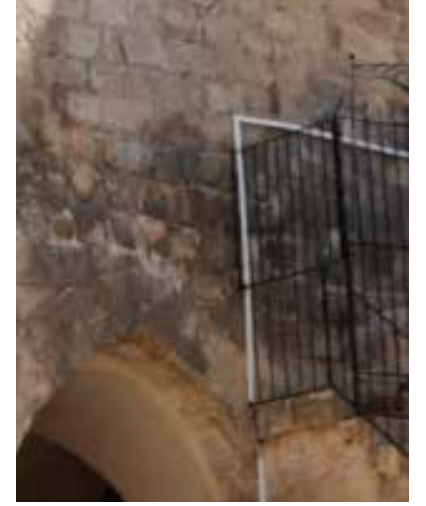
**Şekil 21.** Renk Değişimi

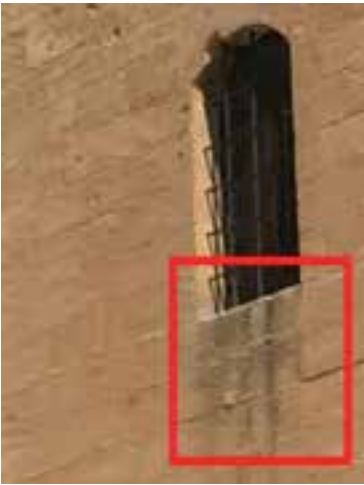
**Şekil 22.** Korozyona Bağlı Pas Lekesi

vermediğinden, bu elemanlar su itici, biyolojik zarar önleyici ve yangın geciktirici koruyucular ile önlem alınarak yerinde bırakılmalıdır. Korozyona uğramış metal elemanlar pastan arındırıldıktan sonra antipas uygulaması ile koruma altına alınmalıdır. Diğer yandan yapı, özgün görünümüne zarar veren tüm hatalı onarımlardan da arındırılmalıdır.

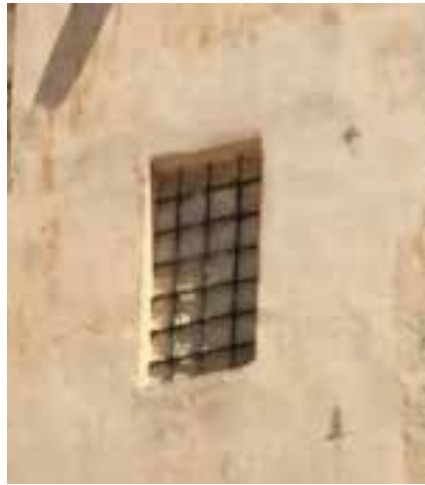
**Şekil 23.** Hatalı Onarım

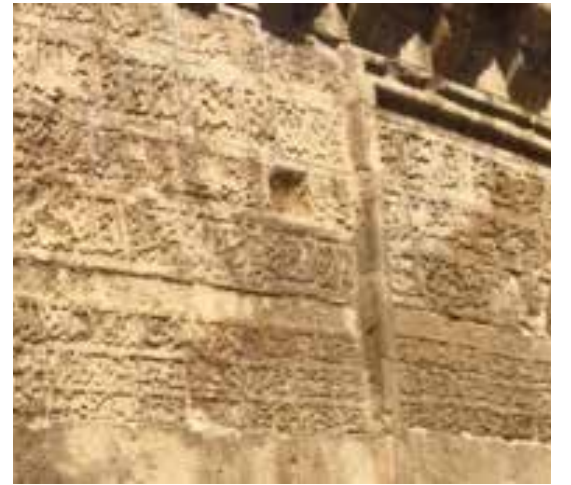
**Şekil 24.** Form Kaybı

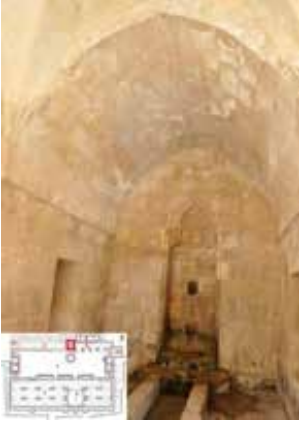
**Şekil 30.** Tonozlarda Çiçeklenme ve Renk Değişimi

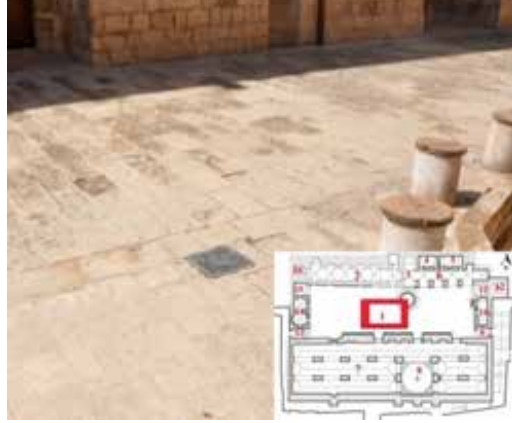
**Şekil 31.** Düz Döşemede Görülen Aşınma

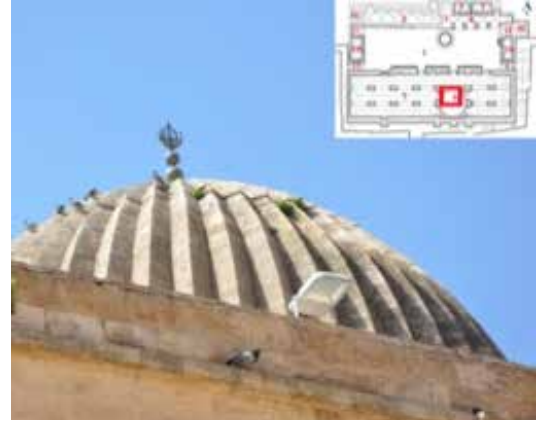
**Şekil 32.** Kubbede Bitki Oluşumu

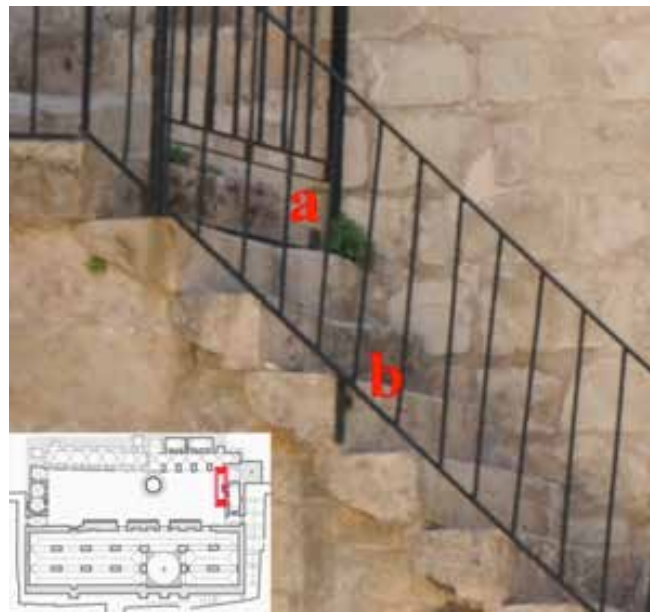
Yapı avlusunun doğu yönünde bulunan ve minareye ulaşımı sağlayan merdiven ile avlunun batı yönünde bulunan ve eyvanlara ulaşımı sağlayan merdivenlerin basamakları taş malzeme ile yapılmıştır (Şekil 33 ve 34). Araştırma kapsamında yapılan incelemelerde merdiven basamaklarında karşılaşılan en önemli malzeme sorunlarının bitki oluşumu ve aşınma olduğu tespit edilmiştir (Şekil 35).

**Şekil 35.** Merdivende Bitki Oluşumu (a) ve Aşınma (b)

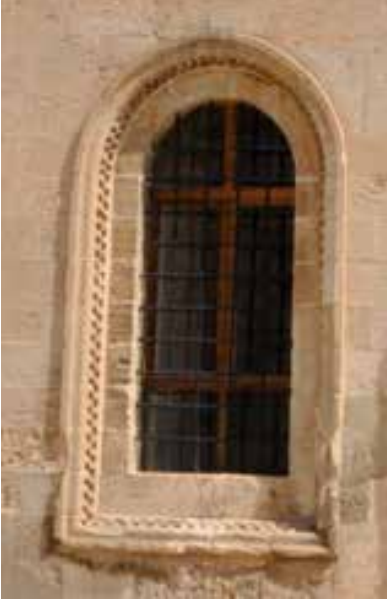
**Şekil 36.** Pencere Sövesinde Parça Kopması

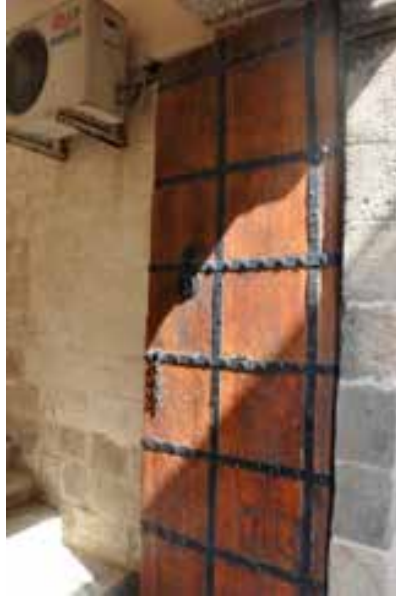
bazında incelenmiştir. Yapıda çeşitli tiplerde kapı ve pencereler kullanılmış olmakla birlikte tümünde doğrama malzemesi ahşaptır. Yapılan incelemelerde pencerelerin kasa ve kanatlarında çatlak - kırık, aşınma, renk değişimi ve hatalı onarımlar ile karşılaşılmıştır. Pencere üzerlerinde kullanılan lento ve sövelerde ise parça kopması görülmüştür (Şekil 36). Ahşap kapıların bazılarında aşınma ve renk değişimi tespit edilmiştir. Kapıların lento ve sövelerinde yüzey kaybı, eşiklerde ise aşınma ile karşılaşılmıştır. Kapıların metal elemanlarında korozyon tespit edilmiştir (Şekil 37).

**Şekil 37.** Ahşap Kapı Kanadında Aşınma ve Renk Değişimi, Metal Elemanda Korozyon

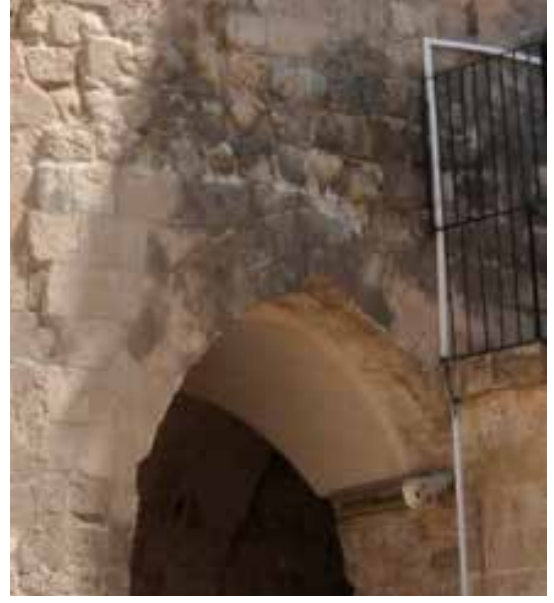
Avluya açılan revak kemerleri ve caminin iç mekânında bulunan kemerler üzerinde malzeme sorunlarının tespitine yönelik olarak yapılan incelemelerde; kabuk oluşumu ve renk değişimi gibi sorunlar ile karşılaşılmıştır (Şekil 38).

**Şekil 38.** Kemerde Kabuk Oluşumu ve Renk Değişimi

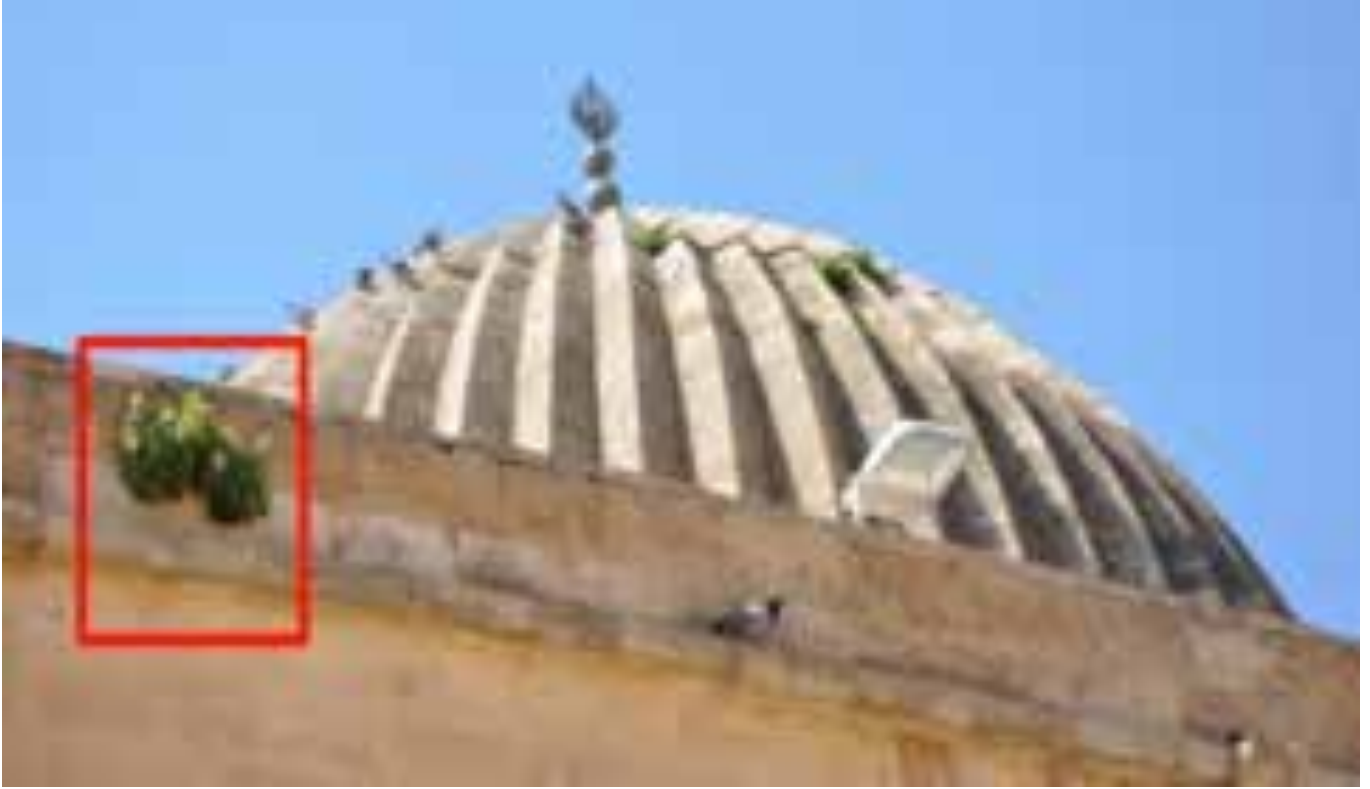
Yapıda kullanılan yardımcı elemanlar kapsamında silme, çörtten, örtüye geçiş elemanları, korkuluk ve kaplamalar ele alınmıştır. Yapılan incelemelerde, silmelerde bitki oluşumu, çörtende ise yüzey kaybı tespit edilmiştir (Şekil 39). Örtüye geçiş elemanlarında ve iç mekânda kullanılan ahşap korkuluk ve kaplamalarda herhangi bir malzeme sorunu ile karşılaşılmamıştır.

**Şekil 39.** Silmede Bitki Oluşumu
