MURADIYE KÜLLİYESİ TÜRBELERİNDE KAPI VE PENCERE BOZULMALARININ GÖRSEL ANALİZİ

Y. Mimar Z. Sevgen PERKER & Y. Mimar Yasemin ERBİL

Uludağ Üniversitesi Mühendislik – Mimarlık Fakültesi Mimarlık Bölümü

2. Muradiye Türbelerine İlişkin Kapı-Pencere Bozulmalarının Görsel Analizi

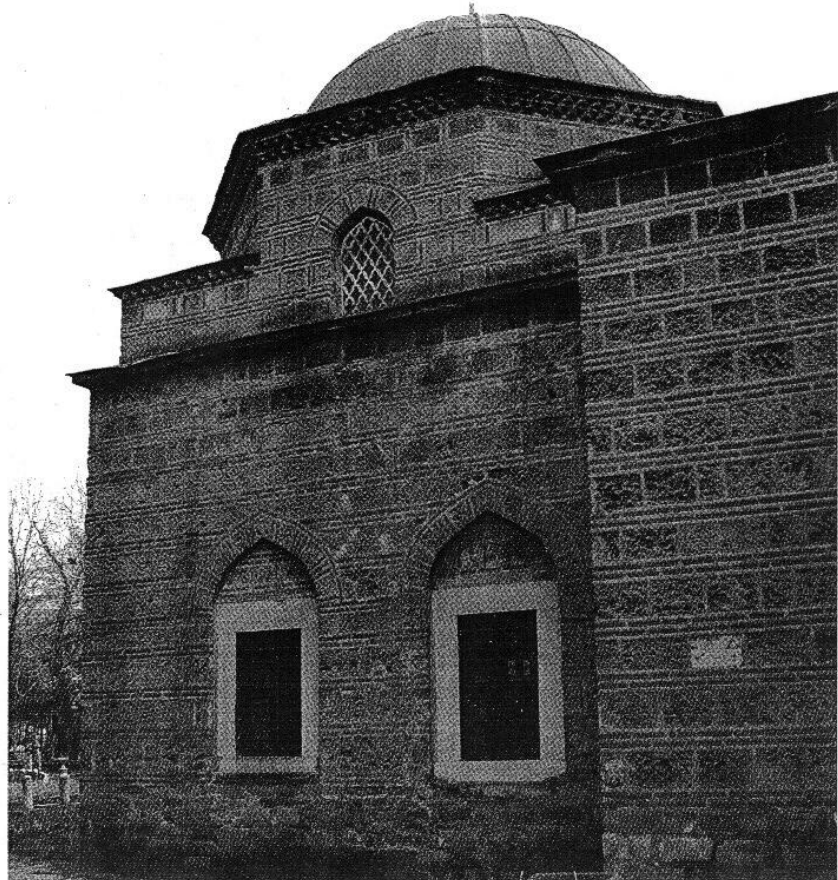
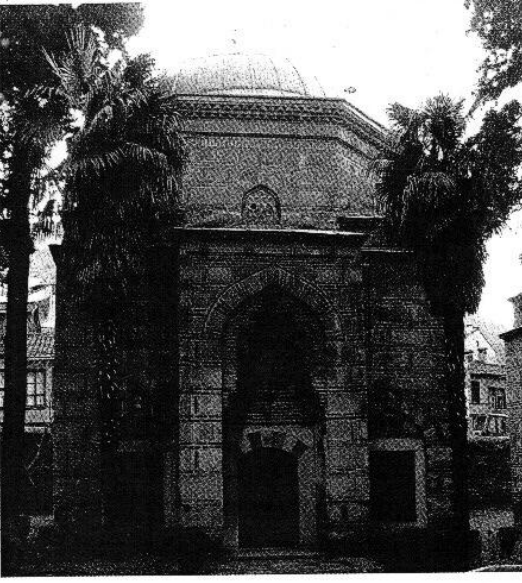
Sultan II. Murat Türbesi

1451 yılında yaptırılan türbe külliye-nin güneyinde konumlanmaktadır. Plan şeması kare olan Sultan II. Mu-rat türbesinin doğu tarafına eklenen diğer yapıda ise Sultan Alaaddin, Şehzade Ahmet, Şehzade Orhan ve Şehzade Hatun'un sandukaları bu-lunmaktadır. Her iki türbenin beden duvarları 1 sıra kesme taş ve 2 sıra tuğla kullanılarak inşa edilmiş ve kir-pi saçak ile sonlandırılmıştır. Türbele-rin beden duvarlarında 14 adet pen-cere bulunmaktadır. Türbelerin kapı ve pencere elemanlarında gözlenen bozulmalar aşağıda yer almaktadır: Ahşap kasa elemanlarında kagir du-vardan ayrılma, kasa ve kanat ele-manlarında mekanik aşınma, kurt et-kisi, oyuk, çatlak, nem etkisi, Ahşap kapı elemanlarında mekanik aşınma ve kurt etkisi, Dış cephe mermer söve üst ve alt başlıklarında nem etkisi, karbon birikimi, çatlak ve yüzey kaybı tespit edilmiştir.

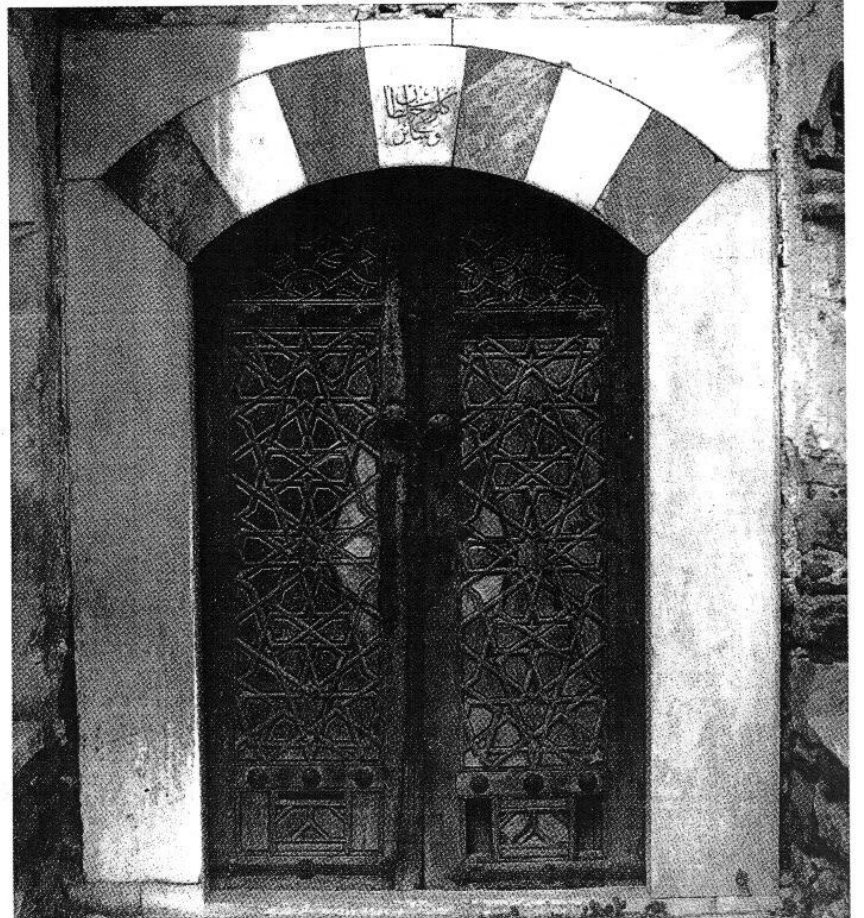
Ahşap kasa elemanlarında dış cephe mermer sövesinden ayrılma ve kar-bon birikimi,
Ahşap pencere elemanlarının yüzey-

lerinde boya kabarması,
Ahşap giriş kapısı kasa ve kanat elemanlarında kurt etkisi ile yüzey boyasında kabarma,
Dış cephe mermer sövesi genelinde 5 cm den daha az derinliği olan yüzey kaybı, üst ve alt başlıklarında çatlak tespit edilmiştir.

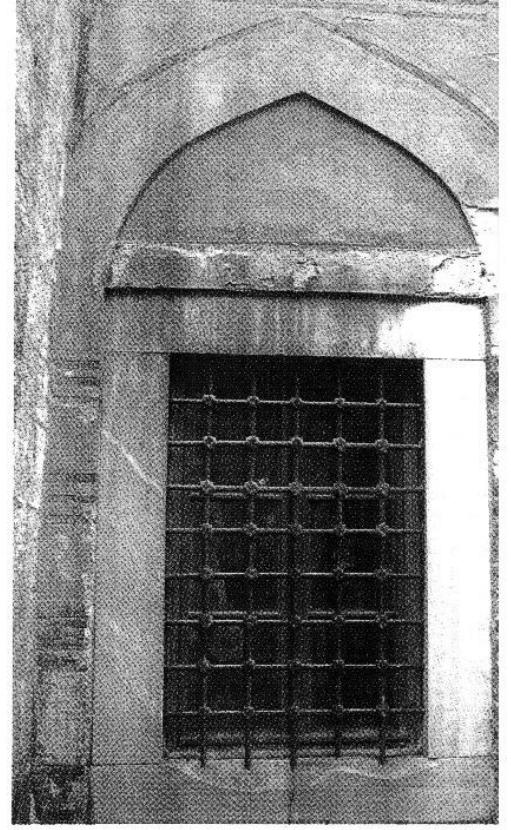
İçlik tavanındaki ahşap kaplamada kurt etkisi,
İçlik ahşap kasa elemanlarında kagir duvardan ayrılma, kurt etkisi ve mekanik aşınma, karbon birikimi,
İçlik kasa ahşap söve alt bölümünde kırık ve çatlaklar olduğu tespit edilmiş,
İçlik ahşap kanatlarında kurt ve nem etkisi, yüzey kaybı,
Dışlık penceresindeki ahşap yüzeylerde boya kabarması,
Pencere dış mermer söve üst başlıklarında çatlak ve söve iç yüzeylerinde su ve nem etkisi, yan ve üst sövede sararma,
Pencere önündeki metal elemanlarda oksitlenme tespit edilmiştir.
