## BURSA YEŞİL (SULTANİYE) MEDRESESİ MALZEME SORUNLARI VE ÇÖZÜM ÖNERİLERİ

### *The Material Problems for Bursa Yesil (Sultaniye) Madrasah and Suggestions for Solutions*

Z. Sevgen PERKER\*, Kardelen AKKUŞ\*\*

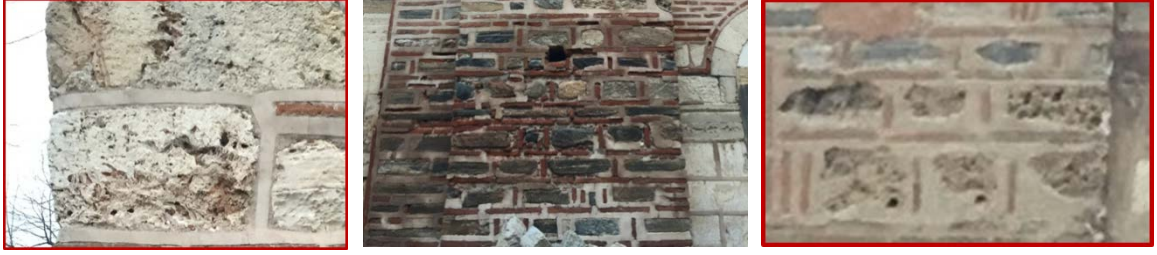
Yapının dış duvarları; dış cepheyi oluşturan duvarlar ve avluya bakan dış duvarlar olarak ayrı ayrı incelenmiştir. Yapının dış duvarları inşa edildikleri malzemelerin doğrudan algılanabildiği kesme taş – tuğla almaşık duvarlardır. Dış duvar malzemelerinde gözlenen bozulmalardan ilki, yüzey kaybıdır. Duvarı oluşturan taşlarda 5 cm'den küçük ve 5 cm'den büyük yüzey kayıpları tespit edilmiştir (Fotoğraf 4). 5 cm'den küçük yüzey kayıplarının büyük bir bölümü oyuklanma şeklindedir.

Taş malzemede görülen yüzey kayıplarının öncelikli nedeninin atmosferik koşullar olduğu düşünülmektedir. Cepheye vuran yağmurun aşındırıcı etkisi, rüzgârın ve rüzgârın taşıdığı tozların aşındırıcı etkisi, güneş ışınları, ısı değişimleri sonucu genleşme ve büzülme olayları malzemede bu tür yüzey kayıplarına neden olabilmektedir. Hava kirliliği nedeniyle malzemenin temas ettiği çeşitli bileşenler, malzeme yüzeyinin bozulmasına yol açabilmektedir.<sup>8</sup>

Fotoğraf 4. Duvar Malzemelerinde (Taş ve Tuğla) Görülen Yüzey Kayıplarından Örnekler

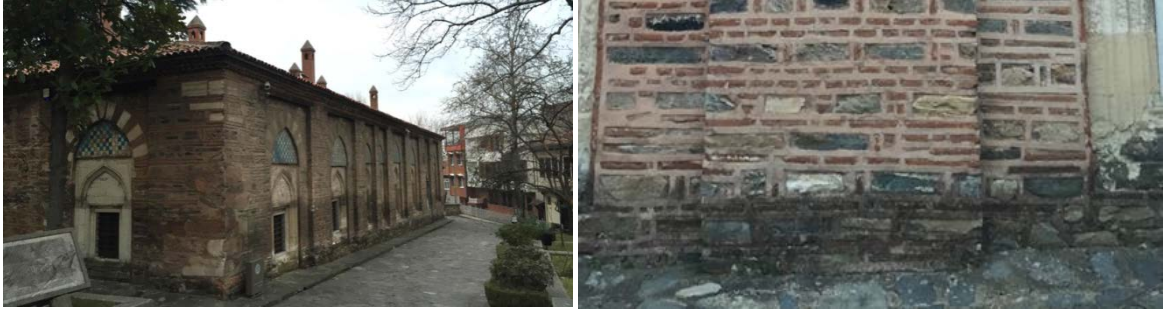
Dış duvarlardaki tuğla malzemede görülen yüzey kayıpları taş malzeme ile benzer niteliktedir (Fotoğraf 5). Tuğla malzemenin su ve nem etkisiyle ufalanmaya, sudaki çözünmüş tuzların kristalleşmesi ve yumuşaması süreçlerinde parçalanmaya uğramış olabileceği, görülen yüzey kayıplarının yağışlar, rüzgâr etkisi, güneş ve ısı değişimleri ile de meydana gelmiş olabileceği düşünülmektedir.

Dış duvarlarda gözlenen önemli sorunlardan biri, zemin düzeyinde kararma şeklinde görülen nemli kirli görüntüdür (Fotoğraf 5).

Yapının zemin suyunu uzaklaştırmak üzere yapılmış bir drenaj sistemi bulunmamaktadır. Zemin suyuna maruz kalan taş duvarların zemin suyunu kılcallık ile bünyesine alması sonucu, nemlilik etkisiyle bu tür bir bozulmaya uğramış olması ihtimali yüksektir. Nemli yüzeyler, çeşitli mikroorganizmalara da yaşam ortamı oluşturarak, küflenmeye ve malzeme yapısının

Fotoğraf 5. Duvarların Zemin Düzeylerinde Görülen Kirlilik Örnekleri

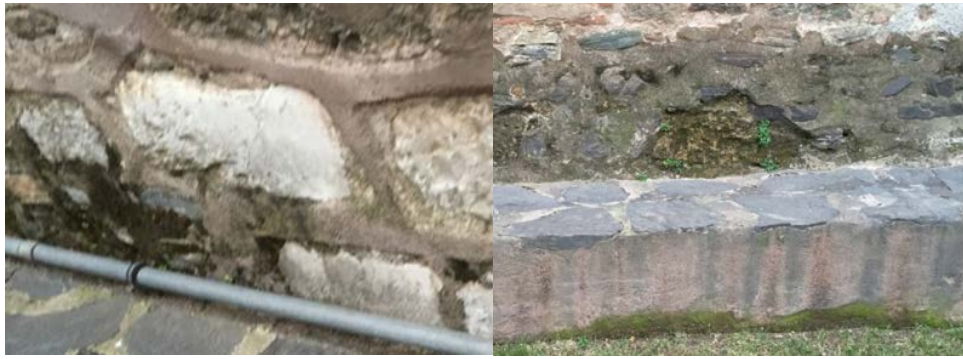
bozulmasına neden olmaktadır.<sup>9</sup> Yapı dış duvarlarının özellikle zemin seviyesine yakın duvar bölümlerinde, yosun ve bitki oluşumu gözlenmiştir (Fotoğraf 6). Yosun ve bitki oluşumu, nemli yüzeylerde görülmektedir. Sorunun zemin suyunun uzaklaştırılamamasından kaynaklandığı düşünülmektedir.

Fotoğraf 6. Duvarlarda Görülen Yosun ve Bitki Oluşumundan Örnekler

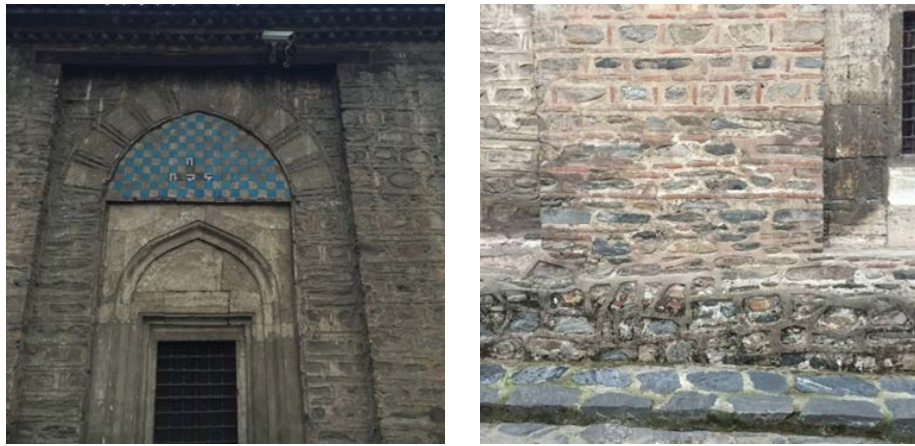
Dış duvarlardaki tuğla malzeme yüzeylerinde görülen gri kir tabakası ise, genellikle hava kirliliğine bağlı olan, ince ve yüzeysel lekelerdir (Fotoğraf 7). Ayrıca dış duvar yüzeylerinde kuş atığı gibi organik lekeler de görülmektedir.

Fotoğraf 7. Duvarlarda Görülen Kirli Yüzey Oluşumundan Örnekler

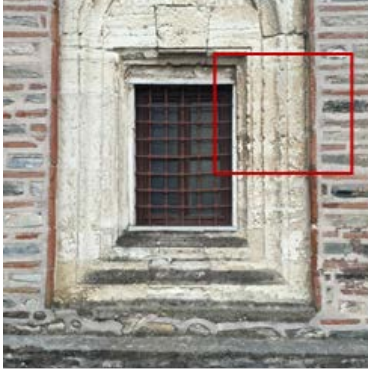
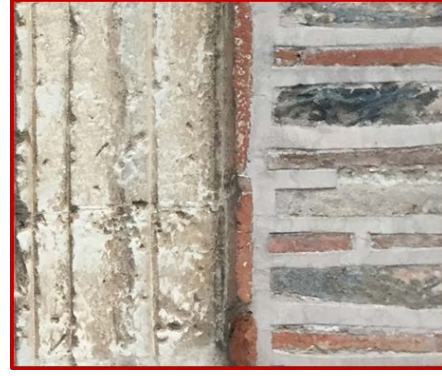
Yapılan incelemelerde tuğla malzemede beyaz lekeler şeklinde görülen çiçeklenme etkisine de rastlanmıştır (Fotoğraf 8). Bilindiği üzere suyun içerisindeki eriyik tuzlar, su etkisindeki bir malzeme yüzeyinden suyun buharlaşması sonucu yüzeyde açığa çıkmaktadır. Yapı duvarlarındaki tuğla malzemede görülen beyaz lekelerin su etkisiyle oluştuğu düşünülmektedir.<sup>10</sup>

Fotoğraf 8. Tuğla Malzemede Görülen Çiçeklenme

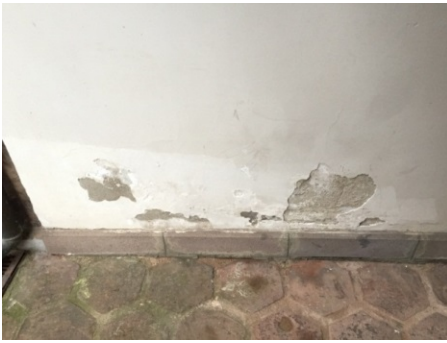
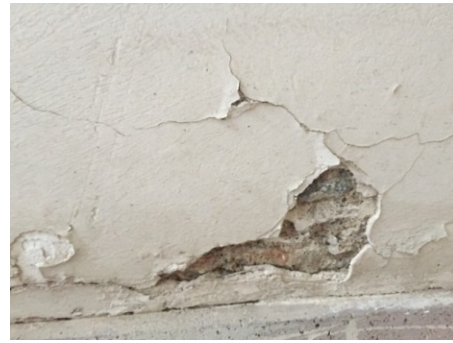
Avlu yönündeki dış duvarların geneline hâkim olan bozulma, sıva ve boya çatlakları ile kabarma ve dökülmelerdir (Fotoğraf 9). Taş malzeme, bünyesi ile uyumlu olmayan malzeme ile sıvandığında ya da boyandığında, geçirgenliğini ve nefes alma özelliğini kaybedebilmektedir. Bu durumun taşın maruz kaldığı nemden kurtulmasını zorlaştırdığı bilinmektedir.<sup>11</sup> Kuruması geciken taş malzeme suyunu uzaklaştıramadığında, yüzeyde çeşitli bozulmalar meydana gelmektedir. Duvar yüzeylerinin bozulmaya uğradığı bölgelerde çiçeklenme etkisi beyaz lekelenmeler şeklinde kendini göstermektedir. Mekânın işlevine bağlı olarak su buharının yoğun olması ve / veya iç – dış sıcaklık farklarının fazla olması gibi durumlar da dış duvarların iç yüzlerinde görülen dökülmelerin diğer bir nedenini oluşturmaktadır.

Fotoğraf 9. Duvarlarda Görülen Sıva ve Boya Dökülmelerinden Örnekler

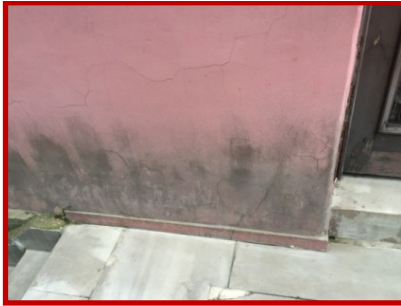
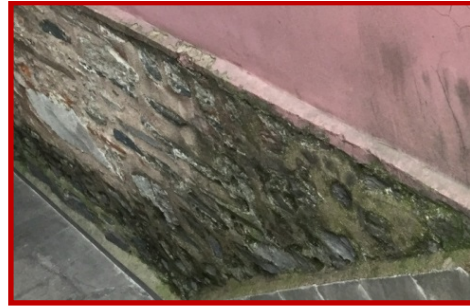
Yapının avlu yönündeki dış duvarlarının dış ve iç yüzeylerinde de yüzey kirliliği tespit edilmiştir. Sıvalı ve boyalı bölümlerde mikro çatlaklar ve zemine yakın bölümlerde gri lekelenmeler görülmektedir. Lekelenmeler, duvara etkiyen nem sonucu biyolojik varlıkların oluşturduğu küfe işaret etmektedir. Bilindiği gibi nemli yüzey, mikroorganizmalara, bakteri ve mantarlara yaşama ortamı sunmaktadır.<sup>12</sup> Kirliliğin diğer nedeni bir nedeni ise hava kirliliği, toz ve partiküllerin nemli yüzeye tutunması olabilir. Duvarın yığma taş olan bölümlerinde görülen bozulmaların (yüzey kayıpları, yosun ve çiçek oluşumu, nemli - kirliliği görüntü ve çiçeklenme oluşumu) ve nedenlerinin yapının yığma taş olan diğer duvarlarında görülenler ile benzer nitelikte olduğu görülmektedir (Fotoğraf 10).

Fotoğraf 10. Duvarlarda Nemli – Kirli Görünüm ve Yosunlanma

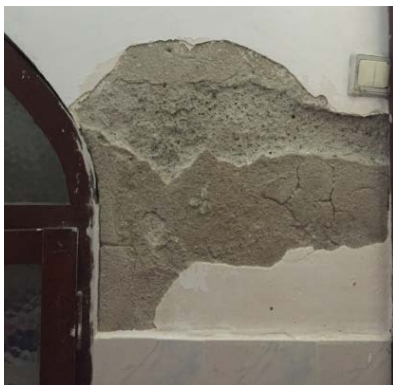
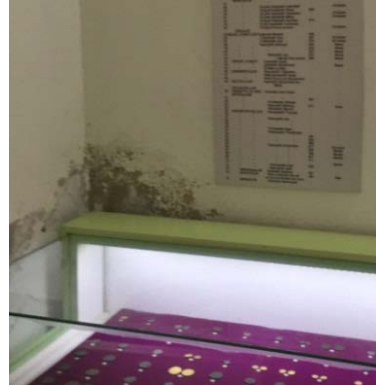
Yapının tüm iç duvarları, sıvalı ve boyalı durumda olup söz konusu duvarlarda çatlama, yüzey kaybı, dökülme, neme bağlı küf oluşumu, yüzey kirliliği ve çiçeklenme gibi bozulmalar görülmektedir (Fotoğraf 11).

Fotoğraf 11. İç Duvarlarda Görülen Çeşitli Bozulmalar

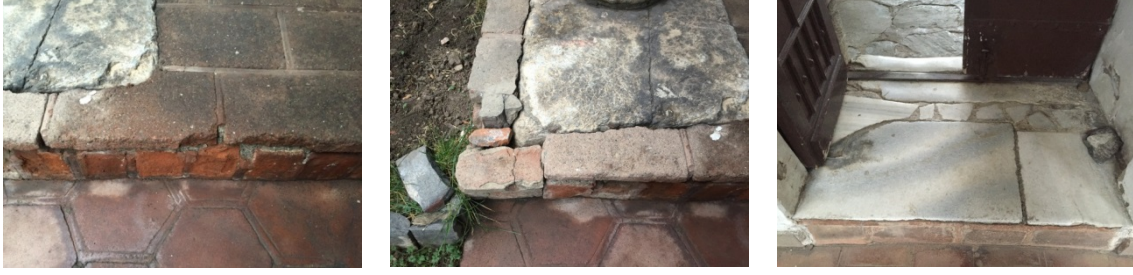
Yeşil Medresesi'nin, özellikle dış mekânlarında olanlar başta olmak üzere, döşeme tuğlası ve dikdörtgen taş kaplama olan döşemelerinde; çatlama, yüzey ve parça kayıpları görülmektedir. Bazı bölgelerde ise kaplama malzemesinin tamamen parçalanarak dağıldığı dikkat çekmektedir. Döşeme kaplama yüzeyinin büyük bölgelerde kabuk attığı da görülmektedir. Özellikle bu sorunun olduğu yerlerde yüzey kayıpları oyuklanma şeklini almıştır. Revak sütunlarının bastığı doğal taş kaplamalarda da yüzey kayıpları, çatlama ve parça kayıpları gözlenmiştir. Yapının doğal taş döşeme kaplaması bulunan bölümlerinde, söz konusu kaplamada parça kopmaları olduğu ve kaplamanın aşınmaya uğradığı da görülmüştür (Fotoğraf 12). Doğal taşın aşınmış olmasının nedeni uzun süreli kullanımda sürtünme ve basınca maruz kalmış olmasıdır.

Fotoğraf 12. Döşeme Kaplamalarında Yüzey / Parça Kayıpları ve Aşınma

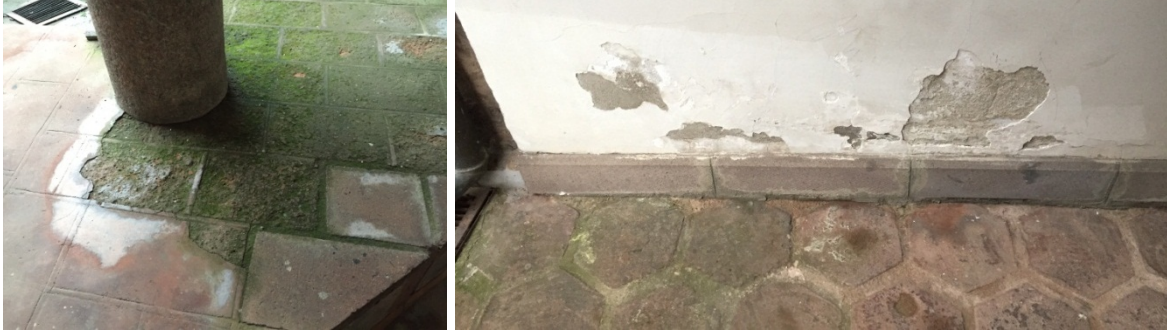
Zeminde dikkat çeken diğer bir bozulma ise, siyah lekeli görünüm, nemli bir kirlilik, çiçeklenme ve yosun oluşumudur (Fotoğraf 13).

Yüzeylerde açıkça görülen kabuk atma, lekelenme, çiçeklenme ve yosun oluşumu, yüzey kayıpları, çatlaklar ve parça kayıplarının birincil nedeninin zemine etkiyen su olduğu düşünülmektedir. Ayrıca suyun içerisindeki tuzların yüzeyde birikmesiyle oluşan beyaz lekeler de, sorunun nemden kaynaklandığını işaret etmektedir.<sup>13</sup> Bunun dışında atmosferik etkiler (güneş ışığı, rüzgâr, yağış), ısı değişimleri, don etkisi ve hava kirliliği; yüzeyleri kolay aşınır hale getiren, ayrıca yüzey kirliliklerine yol açan diğer etmenlerdir.

Fotoğraf 13. Döşeme Yüzeyindeki Kirlilik, Yosun Oluşumu ve Çiçeklenme

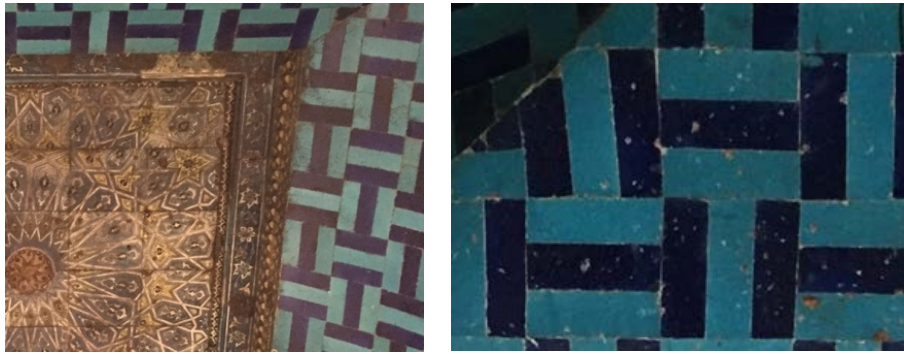
Yapının tonozla örtülmüş hücre ve revaklarının tavanları ile yapıdan ayrılan dersane bölümündeki kubbenin tavanı sıvalı ve boyalıdır. Giriş eyvanı ile batı eyvanı ise çini kaplıdır. Sıva ve boya ile kaplanmış tavanlarda görülen bozulmalar, yüzey kirliliği, çatlama ve yüzey kaybı olarak tespit edilmiştir. Yapının çini kaplı olan batı eyvanının tavanındaki çinilerde renk değişiklikleri ve mikro çatlaklara rastlanmaktadır. Yapının giriş eyvanında bulunan çinilerde de benzer şekilde renk değişiklikleri ile beraber noktasal yüzey kayıpları görülmektedir (Fotoğraf 14).

Tarihî yapılarda kaplama malzemesi olarak kullanılan çiniler atmosferik koşullara bağlı olarak bozulabilmektedir. Atmosfer koşullarına açık olan çinilerdeki bozulmalar da, ısı değişimlerinden, güneş ışığının etkisinden kaynaklanıyor olabilir. Çini bozulmalarında bir diğer etken nemdir. Nemin içerisindeki çözünmüş tuzların suyun buharlaşması esnasında yüzeye

Fotoğraf 14. Tavan Çinilerinde Renk Değişimi ve Yüzey Kayıpları

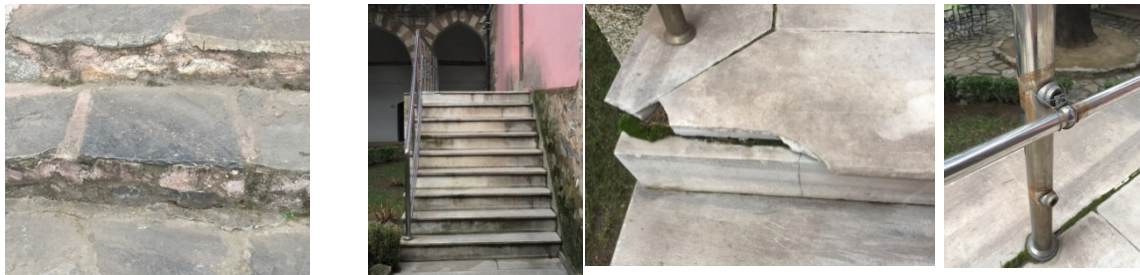
Yapının merdivenlerinden bir diğeri, dersane bölümünün girişine ulaşan merdivendir. Merdivenin basamakları mermer kaplıdır. Merdiven korkuluğu ise boru profilli metal malzemeden imal edilmiş olup yapıya sonradan eklenmiştir. Merdivenin avluya bakan yüzünde önemli ölçüde kirlilik ve yosun oluşumu söz konusudur. Küf ve yosun oluşumu, daha önce de açıklandığı üzere, nem sorunundan kaynaklanmaktadır. Ayrıca malzeme yüzeyinde aşınma, oyuklanma gibi yüzey bozulmaları, mikroorganizmaların yerleşmesini kolaylaştırmış görünmektedir. Sözü edilen merdivenin mermer kaplamalarında ise çatlak, parça kaybı, kirlenme ve yine yosun oluşumuna rastlanmıştır (Fotoğraf 15).

Her türlü atmosferik etkiye maruz kalan dersane bölümü merdivenindeki hasarların, sıcaklık değişimleri sonucu genleşme, büzülme, nem, yağış, mekanik basınç gibi etkilerle ortaya çıktığı düşünülmektedir. Yapı genelinde etkili olan zemin suyunun uzaklaştırılamamasının ve nem sorununun, yapının bu bölümünde de yosun oluşumuna neden olduğu söylenebilir. Mermer üzerinde görülen kararma ve kirliliklerin de atmosferik kirlleticiler ile nemin bir araya gelmesiyle oluştuğu, buna bağlı olarak malzemede küflenme ve mikroorganizma oluştuğu düşünülmektedir.<sup>16</sup> Sözü edilen merdivenin metal korkuluklarının bir başka metal tel ile bağlanan bölümlerinde paslanma tespit edilmiştir (Fotoğraf 15).

Fotoğraf 15. Merdivenlerde Görülen Çeşitli Bozulmalardan Örnekler

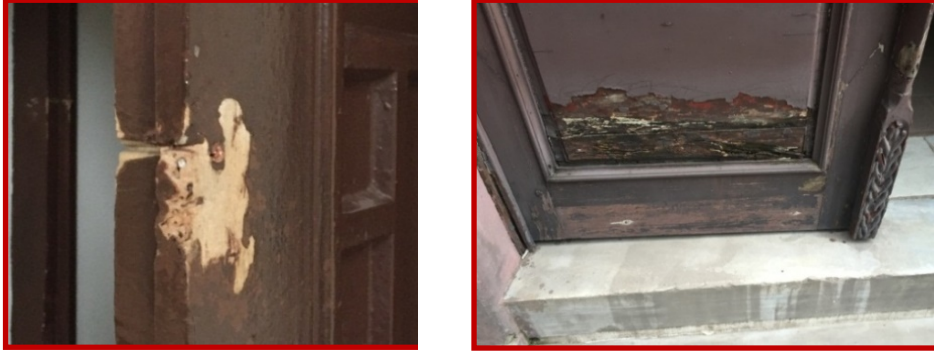
Günümüzde müzenin sergi mekânları olarak kullanılan bölümlerine açılan kapıların tümünde giriş kapısındaki bozulmalara benzer nitelikte bozulmalar görülmektedir. Sözü edilen kapılar tek kanatlı ve masif tablalı kapılardır. Tablaları, çatkılar arasında ufak boyutlarda dikdörtgen şeklinde yer almaktadır. Bu bölümdeki kapı kanatlarında da, özellikle zemine yakın bölümlerde, çatlama, aşınma, yüzey kaybı gibi bozulmalar görülmektedir. Söz konusu kapılarda göze çarpan bir diğer bozulmanın ise, geleneksel kilit sistemlerinin çıkarılması sırasında oluştuğu düşünülmektedir (Fotoğraf 16).

Ayrıca bozulan yüzeylerde görülen beyaz lekeler, ahşaba etkiyen suyun içerisinde bulunabilecek klor gibi asit ve tuzların malzemeyi etkilemiş olabileceğini düşündürmektedir. Asit, baz ve tuzların, ahşap malzemeye etki etmeleri hâlinde malzemeyi kolay çatlar ve kırılır hale getirebildikleri bilinmektedir.<sup>17</sup>

Fotoğraf 16. Kapı ve Görülen Bozulmalardan Örnekler

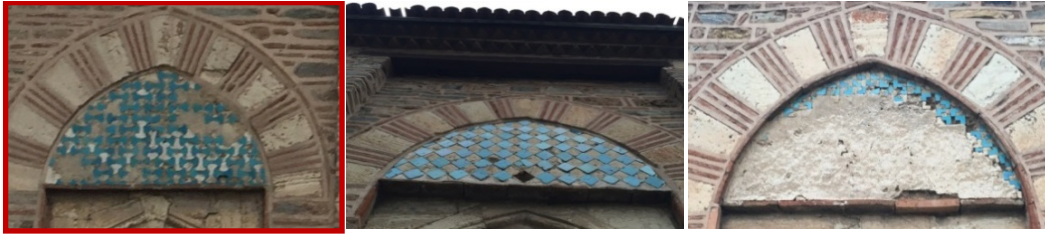
Yapının dört yönünde yer alan, toplam otuz bir adet çift kanatlı, dış cephesinde taş sövesi ve lokma demir parmaklıkları bulunan penceresi bulunmaktadır. Sözü edilen pencerelerin kör kasa ve kanat doğramaları ahşap olup kanatlar içeri doğru açılmaktadır. Bir diğer pencere ise dersane bölümünün avlu cephesinde yer alan, yarım daire şeklinde oldukça büyük vitraylı bir penceredir. Aynı bölümün diğer cephelerinde ve kubbenin altındaki sekizgen kasnağın her bir yüzeyinde bulunan on bir adet pencere ise, küçük camların bir araya getirilmesiyle imal edilmiş olup kafeslidir. Cephelerde oldukça süslü bir şekilde yer alan tüm pencerelerin alınlıklarındaki çinilerin kısmen veya tamamen dökülmüş olduğu görülmektedir (Fotoğraf 17).

Fotoğraf 17. Pencere Alınlık Çinilerinde Görülen Yüzey Kayıpları

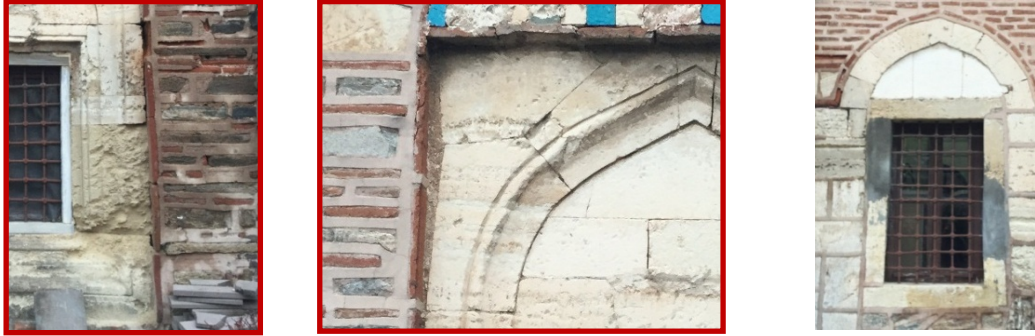
Pencerelerin taş söve ve kemerlerinde, taş duvarlarda görülen sorunların benzerleriyle karşılaşılmaktadır. Çatlaklar ve kırılmalar, yüzey kayıpları, parça kaybı, oyuklanma gibi

bozulmalara, pencereleri çevreleyen tüm taş elemanlarda rastlanmıştır. Ayrıca kimi pencerelerde bu elemanların tamamen kaybolduğu görülmüştür. Görülen bozulmaların özellikle atmosferik koşullar olan yağış, rüzgâr etkisi ve rüzgârın taşıdığı toz ve parçacıkların aşındırıcı özelliği, güneş ışınimleri, ısı farklılıklarının neden olduğu genleşme ve büzülme olayları ile malzemenin bünyesine etkiyen nemden kaynaklandığı düşünülmektedir. Yapılan incelemelerde bazı pencere sövelerinin çimento harcıyla onarılmaya çalışıldığı, bazı pencerelerde ise cam kırıklarının bulunduğu görülmüştür (Fotoğraf 18).

Fotoğraf 18. Taş Pencere Sövelerinde Görülen Bozulmalardan Örnekler

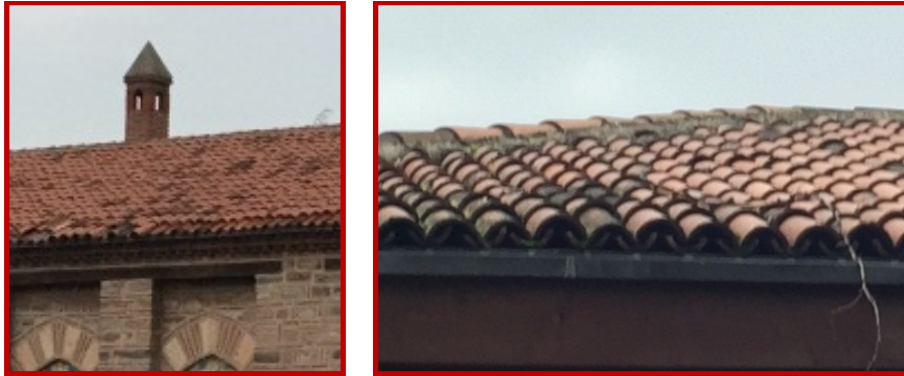
Yapının çatı sistemi ahşap oturma olup çatı örtü malzemesi alaturka kiremittir. Alaturka kiremitler ve derelerin, yapının geçirdiği onarımlarda yenilendikleri bilinmektedir. Çatının en büyük sorunu, olumsuz hava koşullarında kiremitlerin uçmasıdır. Yapılan incelemede çatının pek çok bölgesinde kiremitlerin eksildiği görülmüş, ayrıca kiremitlerde, kirliliğe bir görüntüye neden olan koyu renkli lekeler saptanmıştır (Fotoğraf 19). Kiremitlerin rüzgârlı havalarda uçması kiremitlerin alt konstrüksiyona bağlantısında sorunlar olduğunu göstermektedir. Kiremitlerin uçmasıyla kesintiye uğrayan çatı örtüsü sistemi yağmur sularının olması gerektiği gibi tahliye olmasını engellemekte, bu nedenle de doğrudan çatıda, dolaylı olarak ise duvarlarda suya bağlı sorunlar oluşabilmektedir. Çatı kiremitlerinde koyu renkli lekeli görünümün oluşma nedenleri; neme bağlı yosunlanma oluşumu, hava kirliliği ve bakımsızlık olarak sıralanabilir.

Fotoğraf 19. Kiremitlerde Görülen Sorunlardan Örnekler

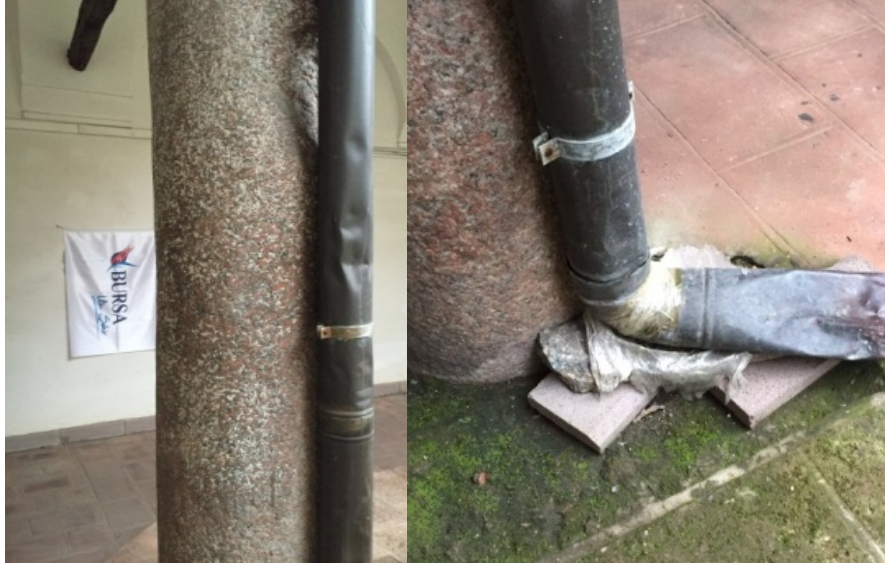
Yapılan incelemelerde servis sistemlerinde görülen en büyük sorunun su borularında olduğu tespit edilmiştir. Metal malzemeden imal edilen ve çeşitli noktalardan duvar ve kolonlara tespit edilmiş bulunan eski boruların önemli ölçüde bozulduğu görülmektedir. Sözü edilen boruların yapı elemanlarına bağlandığı noktalarda ve özellikle suyu tahliye ettikleri uçlarda yamulma, bükülme, eğilme gibi önemli biçimsel deformasyonlar gözlemlenmektedir (Fotoğraf 20).

Güneş ısı ve ışınimleri ile rüzgârın meydana getirdiği basınç / çekme kuvvetleri ve aşındırma etkisi, su borularında görülen biçimsel deformasyonların nedenleri arasında sayılabilmektedir. Ayrıca kapasitesinden fazla suyu tahliye etmek durumunda kalan boruların, suyun basıncı nedeniyle de deformasyona uğramış olabilecekleri, bazı borularda bağlantı noktalarına yakın bölgelerde görülen yamulma ve çökmelerin ise boruların yapı elemanlarına tespiti sırasında oluşmuş olabileceği düşünülmektedir.

Fotoğraf 20. Su Borularında Görülen Biçimsel Deformasyonlar

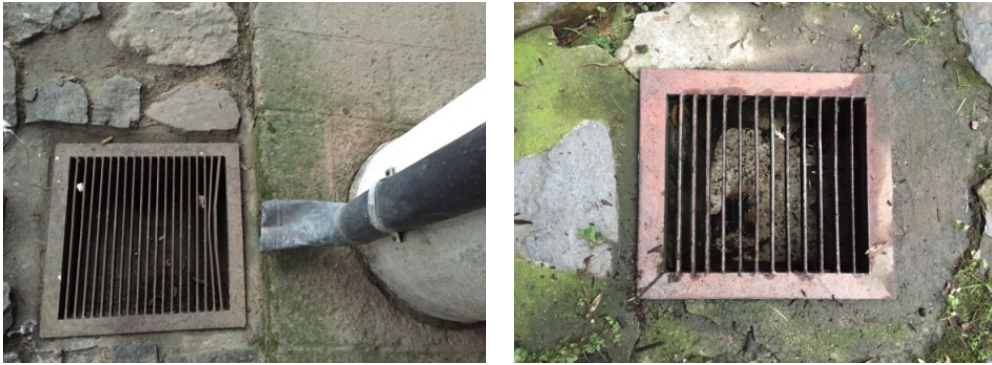
Yapılan incelemelerde, suyun tahliye edilebilmesini sağlayan ızgaraların yaprak ve benzeri maddelerle dolarak tıkanmış olduğu görülmüştür. Izgara aralıklarının fazla olması, ızgarayı oluşturan elemanların bazılarında biçimsel deformasyonun oluşması da tıkanmayı

kolaylaştırmaktadır. Metal ızgaraların paslanmış olması ve çevrelerinin yosun tutması da su tahliyesiyle ilgili sorunlara işaret etmektedir (Fotoğraf 21).

Fotoğraf 21. Izgaralarda Deformasyon ve Tıkanma

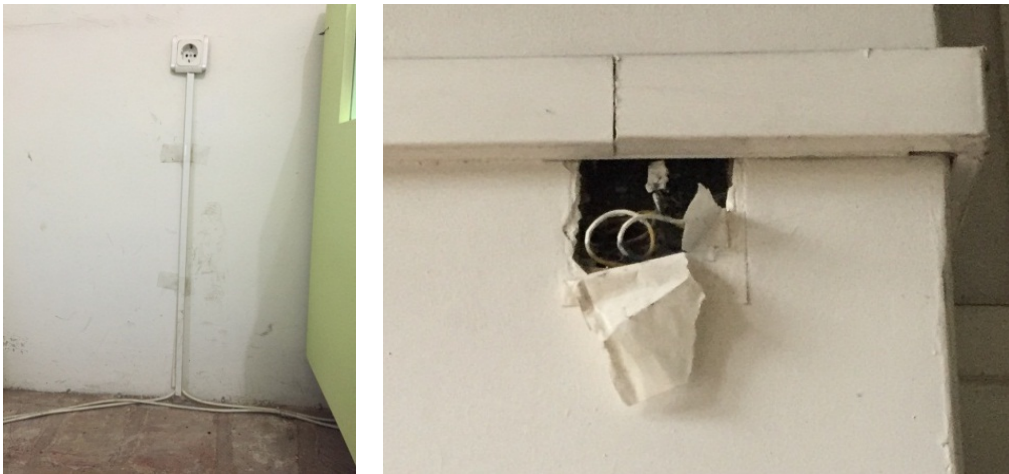
Yapının servis sistemleriyle ilgili bir diğer sorun, elektrik kablolarının uygun şekilde gizlenmemiş olmasıdır. Sergi odalarında bulunan ve zeminde açık bir şekilde devam eden elektrik kablolarının duvara ise bantlanarak tespit edildiği görülmektedir. Ayrıca bazı elektrik kablolarının, duvarda üzerlerinde kapak olmaksızın, açık bir şekilde bulundukları tespit edilmiştir (Fotoğraf 22). Bu durum özellikle de su tahliyesi sorunlarının bulunduğu bir yapıda önemli bir risk faktörü olarak görülmektedir. Ayrıca çeşitli kemirgenlerin açığındaki elektrik kablolarını tahrip etmesi de söz konusu olabilir.

Fotoğraf 22. Açıkta Görülen Elektrik Kabloları

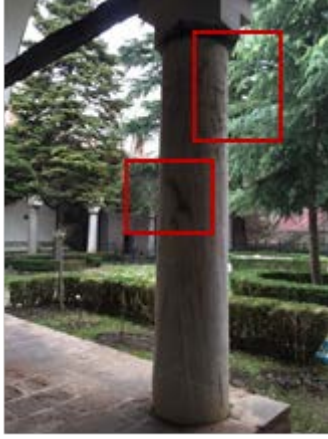
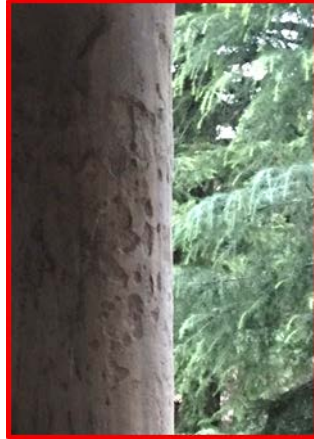
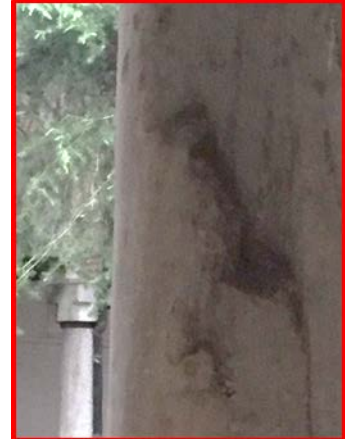
Ayrıca yapının revak sütunlarında dış atmosfer koşullarına bağlı olduğu düşünülen yüzey kaybı, oyuklanma, aşınma ve kirlenme görülmüştür. Yapılan incelemelerde revak sütunlarının üst başlıklarında da yüzey kaybı ve parça kaybına rastlanmıştır (Fotoğraf 23 ve 24).

Fotoğraf 23. Revak Sütunlarında Görülen Yüzey Hasarları

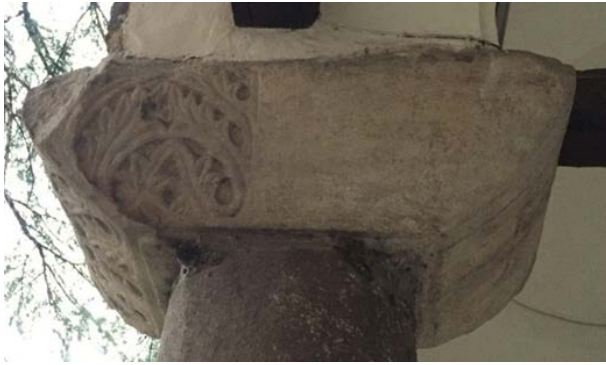
Fotoğraf 24. Revak Sütunu Üst Başlığında Parça Kaybı

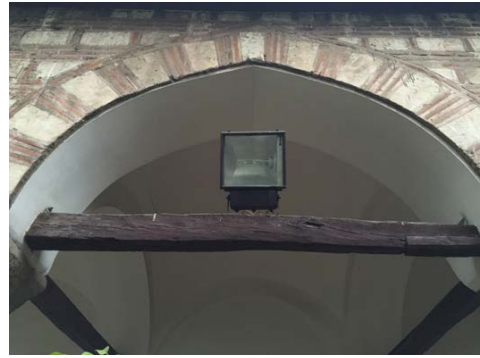
Yapının taşıyıcı sistem elemanlarındaki malzeme hasarlarının en belirgin olanı ahşap gergi kirişlerinde görülen sorunlardır. Bilindiği gibi ahşap malzemeye etkiyen atmosferik koşulların başında su ve nem gelmektedir. Ahşap, bünyesine su alıp verirken şişme ve daralma şeklinde fiziksel değişime uğrayan bir malzemedir. Malzemenin fazla su, nem alıp vermesi bir yandan biçimsel deformasyona, diğer yandan malzemede çeşitli organizmaların yerleşmesi sonucunda biyolojik hasara neden olabilmektedir.

Bir diğer atmosferik etki güneş ışınları ve ısı değişimidir. Isı değişimiyle genleşme ve büzölmeye uğrayan ahşap malzemede yüzey bozulmaları meydana gelebilmektedir. Aynı şekilde, güneşin morötesi ışınlarının etkisi ahşap yüzeyini yıpratılabilmekte ve fazla ısınan ahşap sertleşebilmektedir.<sup>18</sup> Yapıdaki ahşap kirişler üzerinde çatlak ve yarıklar, parça kayıpları, biyolojik oluşumlar tespit edilmiştir. Ahşap kirişlerin aldıkları yüklere ve zamana bağlı olarak biçimsel deformasyona uğradıkları dikkat çekmiştir (Fotoğraf 25).

Fotoğraf 25. Ahşap Gergi Kirişlerinde Görülen Sorunlar
