YAYA KÖPRÜLERİNİ OLUŞTURAN ELEMANLARDA YAPI MALZEMESİ KULLANIMI VE SORUNLARI ÜZERİNE BİR ARAŞTIRMA: BURSA ÖRNEĞİ

A RESEARCH ON THE USAGE AND PROBLEMS OF BUILDING MATERIALS IN THE ELEMENTS OF PEDESTRIAN BRIDGES: THE CASE OF BURSA

Seza ŞİMŞEK*
Z. Sevgen PERKER**

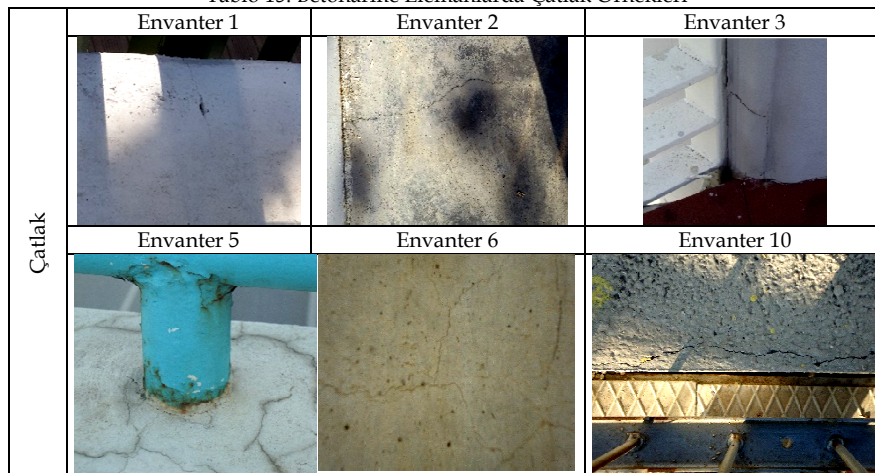
Tablo 15. Betonarme Elemanlarda Çatlak Örnekleri

Araştırma kapsamına alınan yapıların betonarme elemanlarında çatlak sorunu, incelenen 12 adet envanterin 6 adedinde gözlemlenmiş olup, sözü edilen sorun ile Envanter 1, 6 ve 10'un düşey taşıyıcı elemanında, Envanter 2'nin döşeme kaplama elemanında, Envanter 3'ün asansör kovanında ve Envanter 5'in korkuluk parapetinde karşılaşılmıştır. Yapıların betonarme elemanlarda karşılaşılan çatlak sorununa ilişkin fotoğraflar Tablo 15'te görülmektedir.

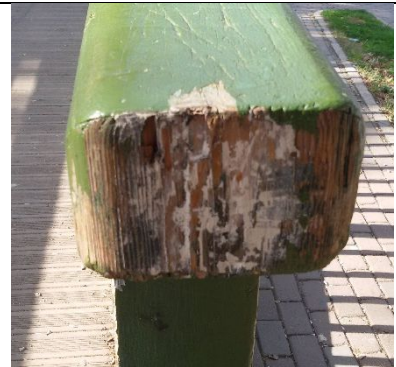
Tablo 20. Ahşap Elemanda Boya Kabarması / Dökülmesi Örneği

Yapıların ahşap elemanlarında boya kabarması / dökülmesi sorunu, yalnızca Envanter 1'de gözlemlenmiş olup sözü edilen sorun ile envanterin küpeşte elemanında karşılaşılmıştır. Tespit edilen soruna ilişkin fotoğraf Tablo 20'de görülmektedir.
