## KASTAMONU BELDEĞİRMEN KÖY TARİHİ CAMİİ'NDE AĖŞAP MALZEME KULLANIMI

Hasan Aydın\*  
Z. Sevgen Perker\*\*

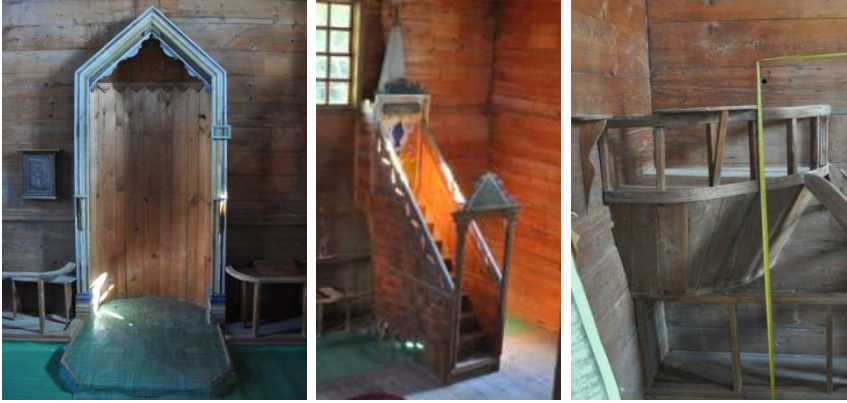
Şekil 13. Ahşap Mihrap Şekil 14. Ahşap Minber Şekil 15. Ahşap Kürsü

Harim kapısının tam karşısında konumlanan ahşap mihrabın niş genişliği 107 cm, çerçevesiyle birlikte genişliği 140 cm olup, en yüksek noktası harim döşemesinden 250 cm yukarıdadır. Mihrapta kullanılan ahşap elemanların ağaç türü farklılığı ve fiziksel durumu mihrabın yakın zamanda yenildiğini düşündürmektedir (Şekil 13). Araştırma kapsamında mihrabın özgün durumuna ilişkin bilgi ve belgeye ulaşılamamıştır (Aydın 2017).

Yapının güney duvarında, yapının batı duvarından 155 cm uzaklıkta ahşap minber konumlanmaktadır. Minber 221 cm uzunluğunda, 82 cm genişliğinde olup yan yüzlerinin ve harim döşemesine oturan ahşap dikmelerinin ustalıkla bezendiği görülmektedir (Şekil 14). Minberin ahşap basamaklarında ise yenileme yapıldığı, ağaç türü ve fiziksel durum farklılığından anlaşılmaktadır.

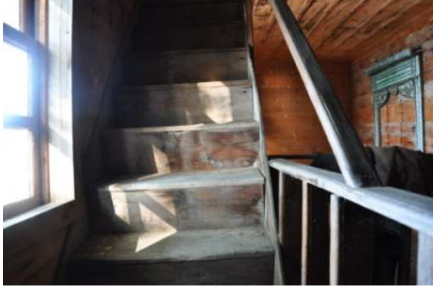
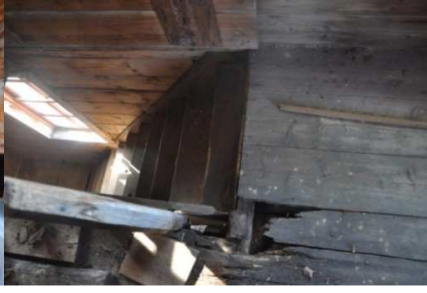
Şekil 17. Mahfil Ahşap Merdiveni

Caminin üst mahfil kotuna, harim katı son cemaat bölümünde bulunan ve kol genişliği 70 cm olan ahşap merdiven ile ulaşılmaktadır. Mahfil döşemesine oranla fiziksel açıdan iyi durumda olan merdiven basamaklarında bozulmalar dikkati çekmektedir (Şekil 17, 18).

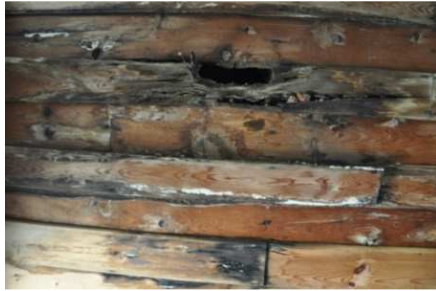
Şekil 19. Mahfil Kotu Ahşap Elemanlarında Bozulmalar

Mahfilin döşeme ve tavanında, kırılmış ve kopmuş ahşap eleman parçaları görülmektedir. Özellikle tavadaki fiziksel yıpranma ve mahfil döşemesinde görülen kiremit parçaları; ahşap konstrüksiyon ile inşa edilmiş olan kırma çatının elemanlarında da bozulmalar oluştuğuna işaret etmektedir. Yağış sularının yapı içine girdiği ve bu durumun zamanla yapının tüm ahşap elemanlarına zarar verebileceği anlaşılmaktadır. Ahşap elemanlarda görülen mekanik aşınma ve biçimsel deformasyon, yapının özellikle de mahfil kotunun, uzun bir süredir kullanım dışı olduğuna ve bu nedenle de bakımsız kaldığına işaret etmektedir (Şekil 19, 20, 21 ve 22).

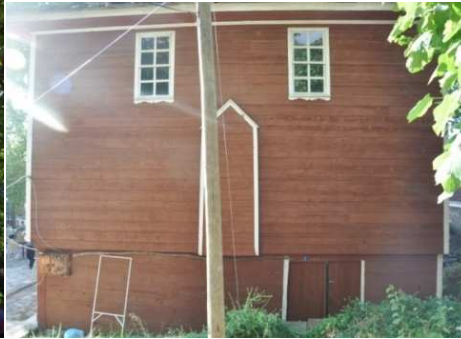
Şekil 24. Güney Cephesi

Caminin güney cephesi yapının en sade cephesidir. Cephede mihrabın dışı doğru yaklaşık 25 cm'lik bir çıkma yaptığı görülmektedir. Cephenin mahfil kotu hizasında iki adet pencere yer almaktadır. Pencereler, mihrabın orta aksına göre her iki yönde eşit mesafede konumlanmaktadır. Güney cephesinin zemin kat hizasında sağ tarafta iki kanatlı ahşap bir kapı yer almaktadır. Kapı, günümüzde kullanım dışıdır. Cephenin harim kotu duvarının ise dışı doğru biçimsel deformasyona uğradığı gözlenmektedir. Ahşap malzemede bozulmaların gözlemlendiği duvara sonradan bir de elektrik panosu asıldığı görülmektedir (Şekil 24).

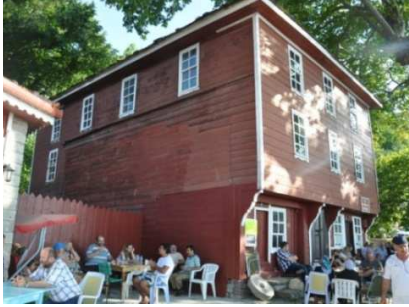
Şekil 25. Doğu Cephesi

Yapının doğu cephesinde biri alt kotta, dördü üst kotta olmak üzere toplam beş adet pencere bulunmaktadır. Yapı malzemelerinde en fazla bozulmanın görüldüğü cephe doğu cephesidir. Cephenin önemli bir bölümünün yağış sularının doğrudan yüzeye çarpmasının yanı sıra çatıdaki sorundan dolayı da zarar gördüğü düşünülmektedir. Diğer yandan yapının özgün durumuna göre en fazla değişikliğin yapıldığı cephenin de doğu cephesi olduğu anlaşılmaktadır. Özellikle cephedeki ahşap elemanların bir kısmının renk ve biçim bakımından diğer elemanlardan farklılık gösterdiği görülmektedir. Bu durum yakın zamanda yapılan bir yenilemeye işaret etmektedir. Üst kotta bulunan pencerelerin üç adedinin altına, sonradan 20 cm'lik sac bir denizlik eklendiği anlaşılmaktadır. Alt kottaki pencerenin önüne ise özgün durumda olmayan demir bir korkuluk takıldığı görülmektedir (Şekil 25).

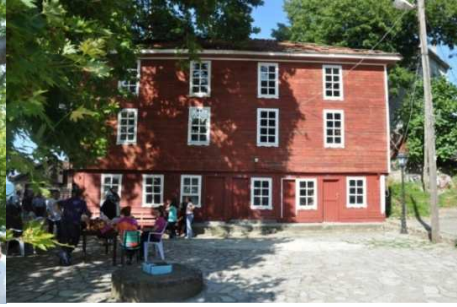
Şekil 26. Batı Cephesi

Caminin karayolundan görülen tek cephesi batı cephesidir. Cephede, zemin kat hizasında dört adet kapı ve beş adet pencere bulunmaktadır. Bu kattaki pencere ve kapıların doğramalarında biçimsel deformasyon olduğu dikkati çekmektedir. Cephede, harim mekânını aydınlatan, toplam sekiz adet pen-

cere ise altlı üstlü dizilmiş, dörderli iki sıra halindedir. Batı cephesi duvar yüzeyindeki bazı noktalarda ahşap malzemenin bozulmaya uğradığı gözlenmektedir (Şekil 26) (Aydın 2017).
