# BURSA HALK KÜLTÜRÜ

I. BURSA HALK KÜLTÜRÜ SEMPOZYUMU  
(4-6 Nisan 2002)

## HALK MİMARİSİ ve CUMALIKIZIK ÖRNEĞİ

*Z. Sevgen PERKER\**

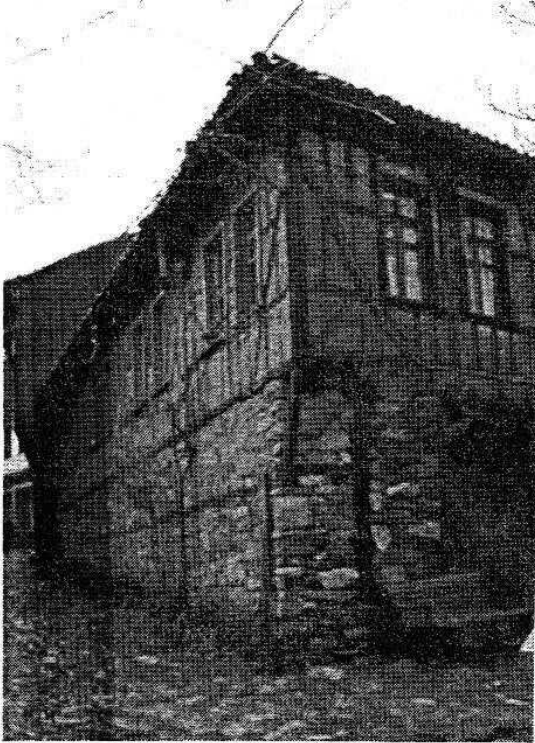
*Resim 4. Cumalıkızık yerleşiminde bir konut (Z. Sevgen Perker)*

ahşap hatıllı kaba yonu taş duvar, üst katları ise kerpiç dolgulu ahşap karkas tekniği ile oluşturulmuştur. Çatılar, alaturka kiremit örtülü kırma çatı tekniği ile inşa edilmiştir. Evlerin dış duvarlarında, çivit mavi, sarı, yeşil, beyaz renkler hakimdir. Yapılara, çift kanatlı, ahşap avlu kapılarından girilmektedir.<sup>5</sup>

Yerleşimde 270 hane bulunmaktadır. Bunlardan 57 adedini tescilli yapılar oluşturmaktadır. Cumalıkızık'ta Türk evi plan şemasına sahip 2 ya da 3 katlı evler yer almaktadır. Yerleşimde 3. Selim Dönemi özelliklerini gösteren 10-12 adet tepe pencereli ev bulunmaktadır. Evlerin zemin katları

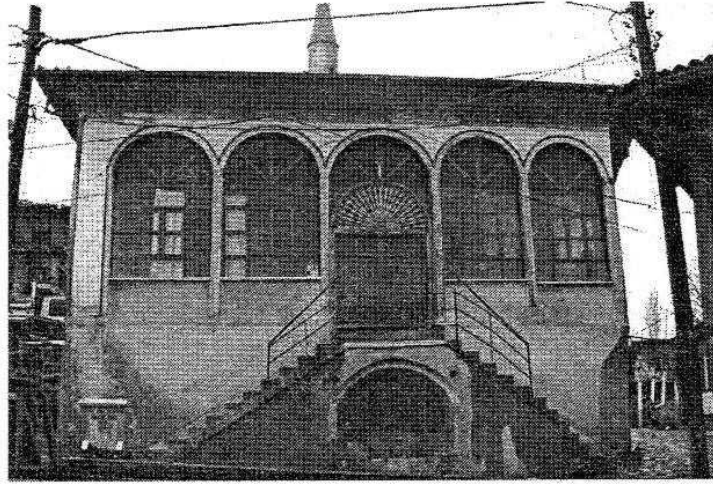
*Resim 5. Cumalıkız Camii (Z. Sevgen Perker)*

Camii ahşap taşıyıcılar ile ayakta durmaktadır. Ahşap tavanlı caminin saçak altı ahşap süslemeleri görülmeye değerdir. Caminin batı girişinde, kalem işi resimler yer almaktadır. Mevcut caminin bir bölümünün eskiden okul olduğu, sonradan ara duvarın kaldırılması ile caminin tek mekana dönüşürüldüğü bilinmektedir.

Cumalıkızık Camisinin inşa tarihi ile ilgili kesin bir bilgi olmamakla birlikte, yerleşimde 1300 lü yıllardan bu yana bir cami bulunduğu bilinmektedir. Mevcut caminin 300 yıllık tarihi olduğu tahmin edilmektedir. Yapı tescillidir.

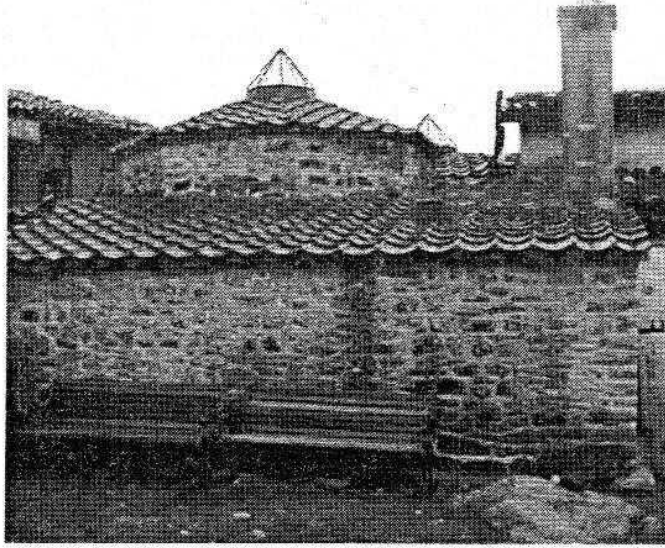
*Resim 6. Cumalıkızık Hamamı (Z. Sevgen Perker)*

Yerleşimin girişinde bulunan Eğrek Meydanı'ndan Yunus Aralığı'na doğru devam edildiğinde Hamam Meydanı ile karşılaşılır. Tescilli bir yapı olan hamamın yapım yılı kesin olarak bilinmemekle birlikte 1983 yılında Vakıflar Genel Müdürlüğü tarafından restore ettirildiği bilinmektedir. Hamam bugün kullanılabilir durumdadır.

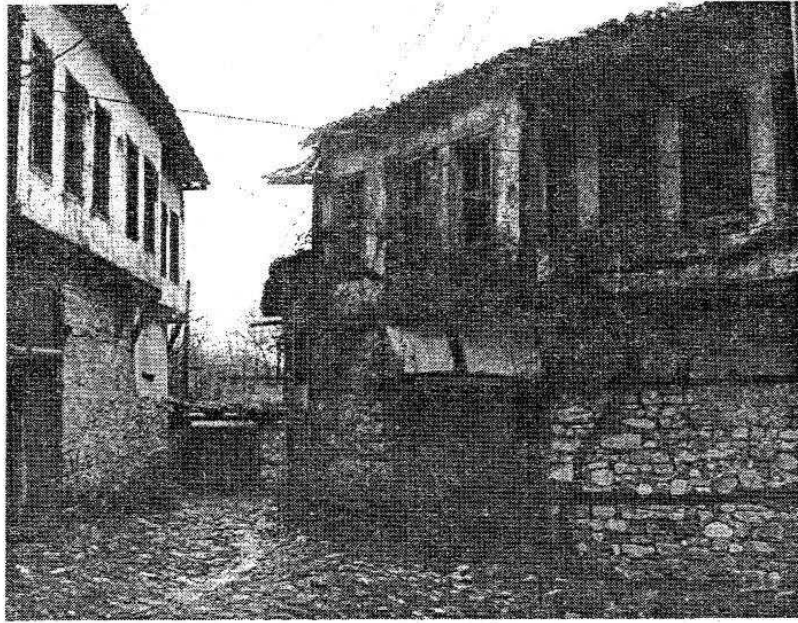
*Resim 8. Cumalıkızık'da bir sokak (Z. Sevgen Perker)*

Topografya verilerinin yerleşim biçimlenişinde etkili olmasına verilecek en güzel örneklerden biri yine Bursa'nın Cumalıkızık Mahallesi'dir. Sokaklar topoğrafyaya uygun, dar ve kıvrımlı biçimlenmiştir. Sokakların kesiştiği yerlerde küçük meydancıklar oluşmuştur. Cumalıkızık'ın herhangi bir noktasından etrafa bakıldığında, yerleşimin neredeyse tamamı algılanabilmektedir. 2-2.5 m genişliğindeki yollar ancak insan ve atlı araba geçişine uygundur. Yerleşimde dar sokak köşeleri pahlar yapılarak genişletilmiştir.

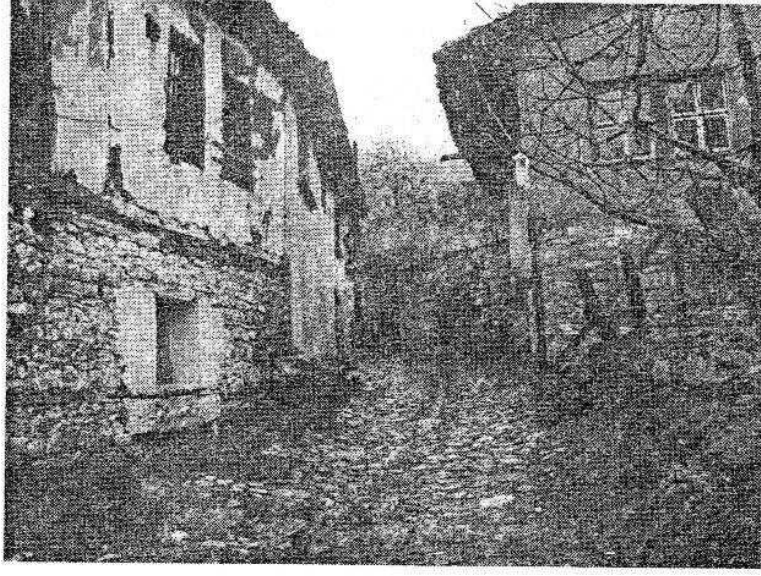
Sokak döşemeleri kayrak taşıdır. Ortada iki iri taşın karşılıklı gelme-siyle derzler oluşturulmuştur. Uludağ'dan gelen kaynak suyu yaz-kış sokak

ortalarındaki bu derzlerden akmaktadır. Kaynak suyu yerleşimin alt bölgesinde, sulamada kullanılmak üzere toplanmaktadır.

*Resim 9. Cumalıkızık sokak döşemesi (Z. Sevgen Perker)*

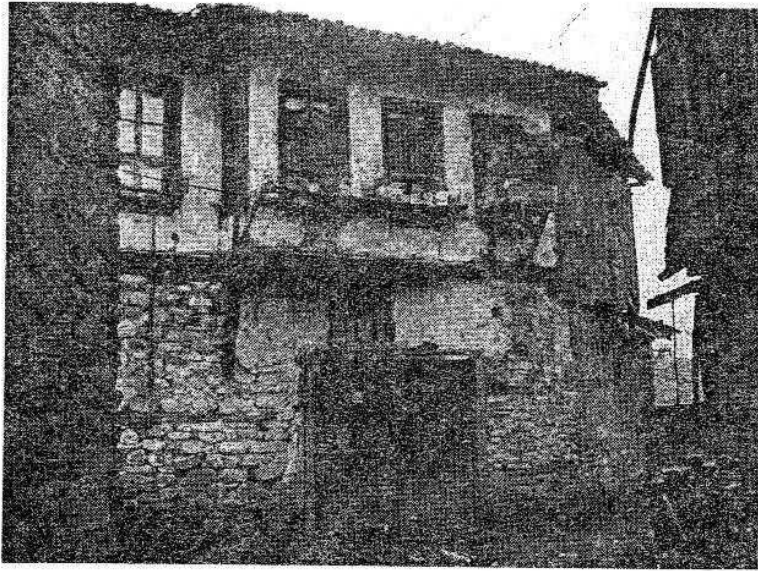
*Resim 10. Cumalıkızık yerleşiminde bir konut (Z. Sevgen Perker)*

Geleneksel Cumalıkızık evlerinin en belirgin özelliklerinden bir tanesi de yapımda doğal ve yerel malzemelerin kullanılmış olmasıdır. Evlerin yapım sistemi ahşap-karkastır. Zemin kat seviyesinde bulunan ahşap hatıllı

taş duvar üzerine ahşap dikmeler getirilerek üst katlar oluşturulmuştur. Zemin katı dış etkilere koruyan taş duvar, yakın çevredeki dere yataklarından elde edilen taşlar ile inşa edilmiştir.

Yapıların üst katlarını oluşturan ahşap karkas sistemin, dikmeleri arasındaki mesafe 40-50 cm'dir. Aralarda ise çapraz payandalar bulunmaktadır. Dolgu malzemesi kerpiçtir. Yörede kestane ağaçlarının bol olması nedeniyle, yerleşimde bulunan Osmanlı Evleri'nin ahşap bölümlerinde bu ağaç türü kullanılmıştır.

Sıvalar, yine yörede çok miktarda bulunan kireç, toprak ve samanın karıştırılması ile elde edilmiştir. Zemin katları genellikle sıvasız olan yapıların üst katlarında kullanılan renk, bölgede çivit bulunması nedeniyle çoğunlukla çivit mavidir.
