# **YALITIM VE ENERJİ YÖNETİMİ'2003 KONGRESİ BİLDİRİLER KİTABI**

## 700 YILLIK TARİHİ CUMALIKIZIK YERLEŞİMİNDEKİ AHŞAP YAPILARDA YANGIN YALITIMI

*Doç. Dr. Nilüfer Akıncıtürk<sup>1</sup>, Arş. Gör. Z. Sevgen Perker<sup>2</sup>*

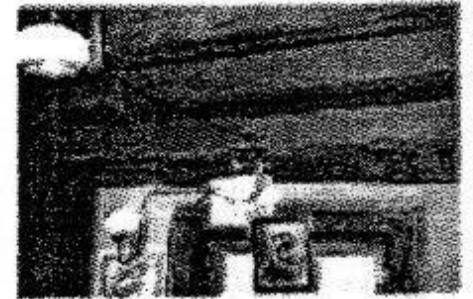
4. Ahşap Yapı Elemanları

- Konutların taşıyıcı sisteminde uzun yıllar boyunca kurumuş kestane ağaçlarının bulunması ve kapı, pencere, dolap gibi elemanların tümünün ahşap olması; bu elemanların çoğunlukla bakımsız bulunması,
