Mardin Geleneksel Konut Cephelerinde Doğal Taş Malzeme Sorunları Üzerine Bir İnceleme

*A Review on the Problems of Natural Stone Materials on Traditional Housing Facades of
Mardin*

Z. Sevgen PERKER¹, Lale KARATAŞ²

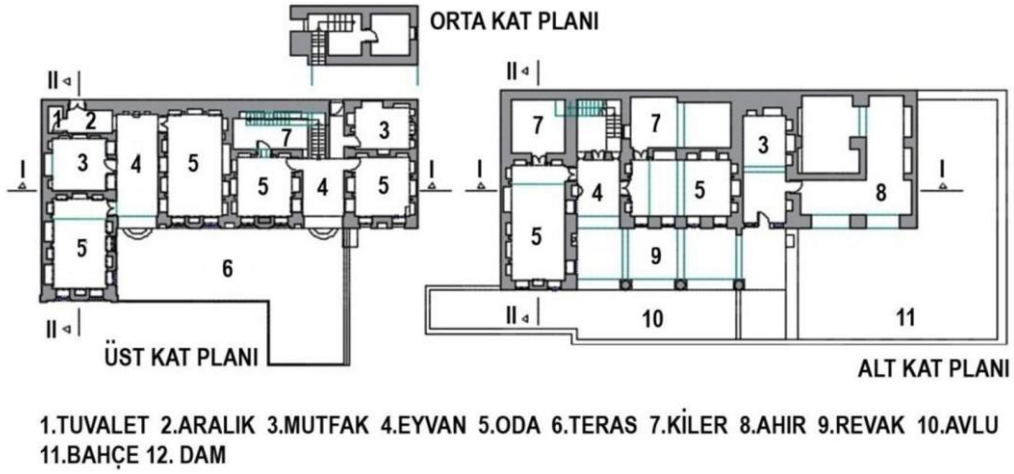
Mardin geleneksel konutlarının karakteristik plan unsurları yaşama birimi, eyvan, revak, köşk gibi yarı açık mekânlar ile yüksek taş duvarlar sayesinde sokaktan ayrılmış avlu ve teraslardır (Bekleyen ve diğ., 2014) (Şekil 3).

Şekil 3. Mardin Geleneksel Konutu Plan Örneği (Bekleyen ve diğ., 2014)

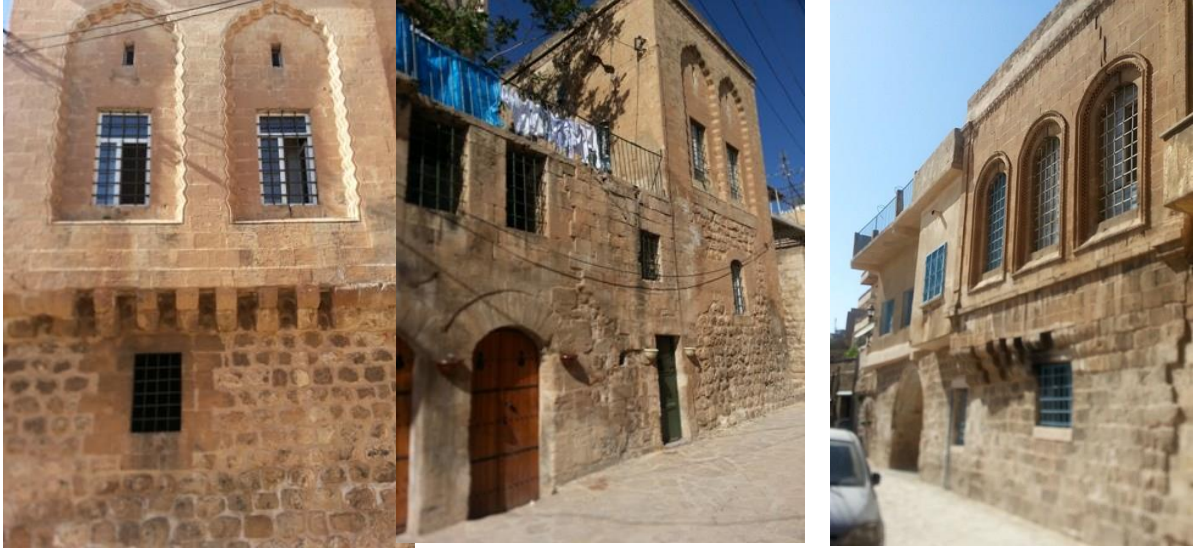
Şekil 4. Mardin Geleneksel Konut Cephelerinden Örnekler

Mardin geleneksel konutlarında cephe; sokak cephesi ve avlu cephesi olmak üzere iki farklı şekilde ele alınabilmektedir. Yapıların sokak cepheleri; avlu duvarları, giriş kapıları, zemin kattaki küçük pencere ve kapılar, çıkmalar, konsollar ve üst katın sokağa bakan pencerelerinden oluşmaktadır. Yığma yapım tekniği kullanılarak inşa edilmiş avlu duvarları yüksek olup genellikle penceresizdir. Geleneksel konutların zemin katlarında nadiren sokağa açılan küçük pencere ve kapılar ile karşılaşmaktadır. Bunlar konutların zemin katlarında bulunan servis mekânlarına ait pencere ve kapılardır. Sokak cephelerinin önemli bir elemanı olan üst kat pencere doğramaları ise ahşap malzeme ile yapılmıştır. Üst kat pencerelerinin kemerli taş nişler içine alındığı görülmektedir. Bazı cephelerde, aynı niş içinde, tepe pencereleri de olduğu görülmektedir. Nişlerde kullanılan kemerler çok çeşitlidir. Giriş kapıları da tıpkı üst kat pencereleri gibi taş nişler içine alınmıştır (Alioğlu, 2003) (Şekil 4).

Figure 4. Examples of Traditional Housing Facades from Mardin

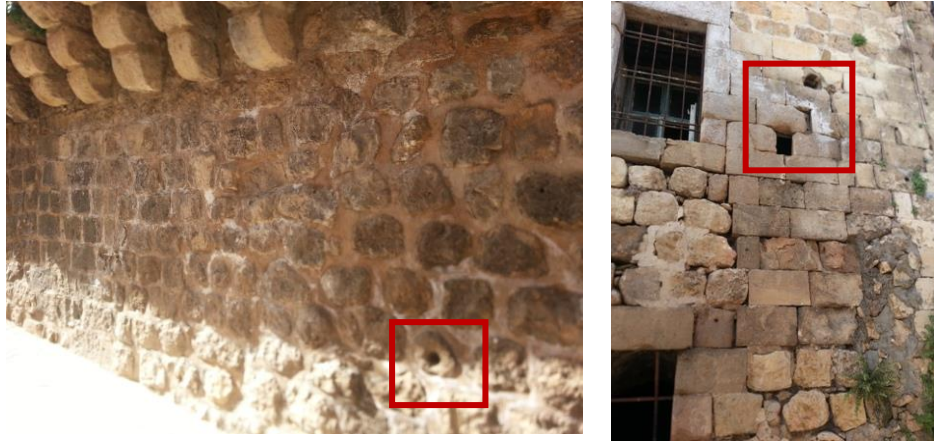
Şekil 6. Sorunlardan Örnekler

Duvar örgüsünde yer alan taş malzemenin üstünde veya aralarında çeşitli nedenler ile boşluk ve delikler oluşabilmektedir. Boşluk ve delikler bazen, insanlar tarafından bilinçli olarak açılabilir. Bazen de fiziksel veya mekanik etkilerde oluşmuş bir delik, taş malzemenin su / nem etkisine açık hale gelmesine neden olmaktadır. Yağış suları cephe yüzeyinden akarsa bile, su ve nem boşluk ve deliklerde uzun süre kalabilmektedir. Özellikle rüzgâr alan yapı cepheleri rüzgâr ile savrulan çeşitli bitki tohumlarına açıktır. Cephenin taş malzemesinde boşluk ve delik varsa ve eğer bu bölümler nemli ise, savrulan bitki tohumları buralarda büyümektedir (Bozoğlu, 1998; Küçükkaya 2004). Yapılan incelemelerde Mardin geleneksel konut cephelerinde çeşitli büyüklüklerde boşluk ve delikler ile karşılaşmıştır. Boşluk ve deliklerin bir kısmının özellikle yapı alt kat mekânlarını havalandırmak amacıyla insanlar tarafından açıldığı tespit edilmiştir. Bazı delikler ise yapıya sonradan ilave edilen tesisat borularının yapı dışına çıkarılması için açılmıştır. Boşluk ve deliklerin bir kısmı ise tamamen atmosferik koşullara bağlı olarak oluşmuştur. Sözü edilen boşluk ve deliklerin birçoğunda bitki oluşumu dikkati çekmiştir (Şekil 6).

Figure 6. Examples of Problems

Çalışma kapsamında tespit edilen yüzey kayıpları, parça kopmaları, delikler, oyuklar, ve çatlaklar, boyutlarına bağlı olarak, çeşitli sağlamlaştırma yöntemleri ile sağlamlaştırılmalı veya yama tedavisi yapılarak onarılmalıdır. Derz boşalmaları için uygun harç ile yeniden derzleme yapılmalıdır. Boşlukların uygun yöntemler ile kapatılması neme bağlı bozulmalar ile neme bağlı biyolojik bozulmaların önlenmesi açısından önemlidir. Taş malzemede görülen yüzey kirliliğinin giderilmesinde ise uygun temizlik yöntemleri belirlenmeli ve uygulanmalıdır. Taş duvarlarda gerekli bitki temizliği yapılmalıdır. Taş malzemede karşılaşılan pas sorunu ise, çeşitli pas giderici kimyasallar ile giderilmeli, özellikle taş malzeme ile teması söz konusu olan metal malzeme için antipas uygulaması yapılmalıdır. Geleneksel konut cepheleri, taş malzemenin nefes almasını önleyen ve özgün görünümüne zarar veren hatalı derzleme uygulamalarından arındırılmalıdır. Böylelikle çiçeklenme zararının da bir ölçüde giderilebileceği unutulmamalıdır.

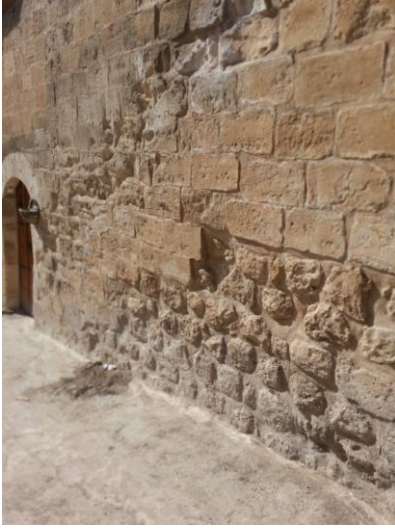
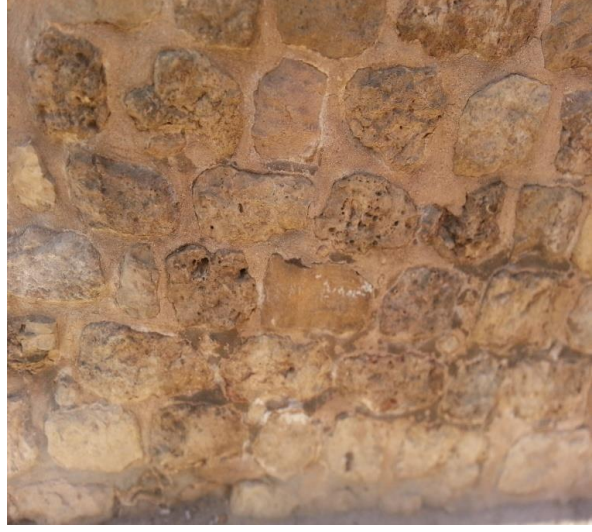
Şekil 7. Sorunlardan Örnekler

Çeşitli atmosferik etkenlerin taş yüzeyinde oluşturduğu bir diğer sorun oyuklanmadır. Yağış suları, güneş ışınları, rüzgâr ile taşınan toz ve parçacıklar taşın yüzeysel tane yapısını bozmaktadır (Anonim, 2013). İri taneleri zayıflayan taş malzeme yüzeyinde oyuklanmış bir görüntü oluşmaktadır. Oyuklanma, taşın kesitini de zayıflatan bir sorun türüdür. Yapılan incelemelerde Mardin geleneksel konut cephelerinde kullanılan taş malzemede oyuklanma şeklinde bozulmalar ile karşılaşmıştır (Şekil 7).

Figure 7. Examples of Problems

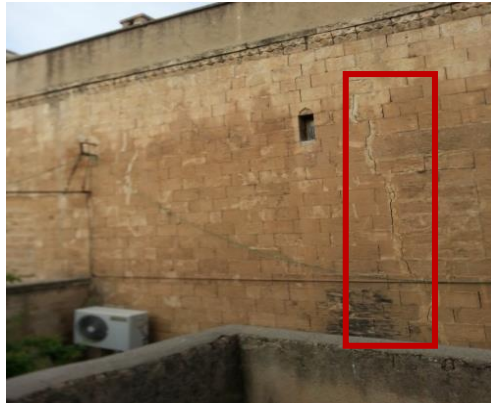
Şekil 8. Sorunlardan Bir Örnek

Yatay hareketler (rüzgâr ve depremden kaynaklanan), yapının zamanla zemine oturması ya da mekanik etkiler sonucunda yapılarda çeşitli boyutlarda çatlak oluştuğu bilinmektedir. Çatlaklar; onarım yöntemlerindeki farklılık bakımından, kılcal çatlak ve yapısal çatlak olmak üzere iki farklı şekilde ele alınmaktadır. Ayrıca çatlakların derinliklerinin ve yüzeydeki uzunluklarının ölçülerek mühendislik bakımından değerlendirilmeleri gerekmektedir. Yapılan incelemelerde Mardin geleneksel konut cephelerini oluşturan taş duvarlarda çeşitli derinlik e uzunluklarda çatlaklar ile karşılaşmıştır. Ancak çatlak oluşumunun diğer malzeme sorunları kadar sık görülmediği de söylenebilmektedir (Şekil 8).

Figure 8. An Example of Problems

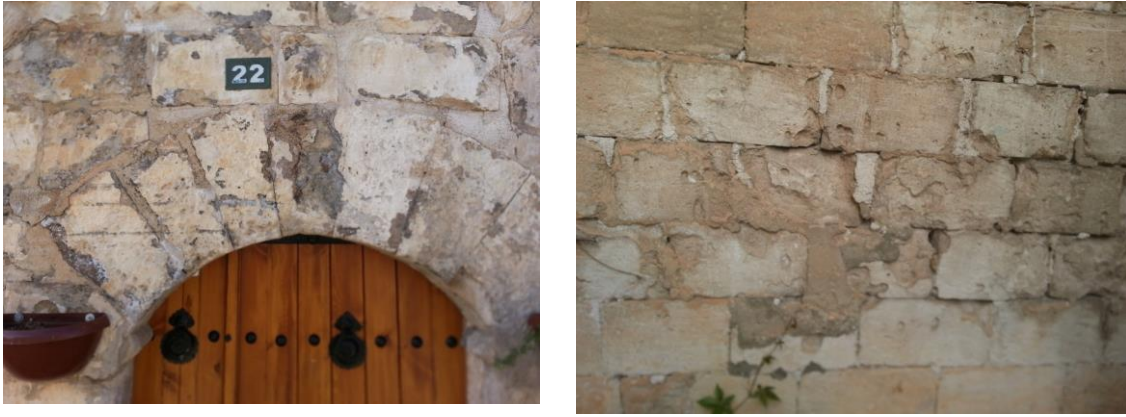
Şekil 9. Sorunlardan Örnekler

Taş malzemenin yüzeyinde, kalınlığı yaklaşık olarak 0,5 – 1 mm olan ince kabarma ve pul pul dökülmeler, kavlanma ya da kabuklanma olarak isimlendirilmektedir. Taş yüzeyinin daha kalın tabakalar halinde kabarması ise yapraklanma olarak tanımlanmaktadır (Anonim, 2013). Yapraklanma şeklindeki bozulma, taşın kesitini zayıflattığından kavlanmaya göre daha büyük sorun oluşturmaktadır. Yapılan incelemelerde Mardin geleneksel konut cephelerini oluşturan taş malzemede kavlanma sorunuyla sık karşılaşılmıştır (Şekil 9). Buna karşın yapraklanma sorununa rastlanmamıştır.

Figure 9. *Examples of Problems*

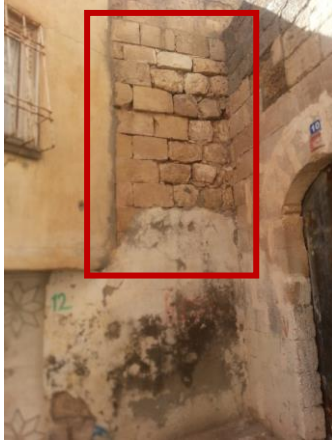
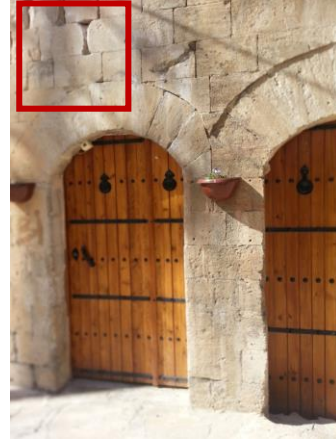
Şekil 10. Sorunlardan Örnekler

Bilindiği gibi taş duvarlar inşa edilirken taşların birleşimi genellikle harç ile sağlanmaktadır. Böylelikle parçalardan oluşan yığma duvar bütün olarak yapı yükünü taşıyabilmektedir. Taş duvar örgüsünde yer alan harcın atmosferik ve mekanik etkiler ile zayıflayarak çözüldüğü bilinmektedir. Harcın çözünmesi bağlayıcı özelliğini kaybetmesi anlamına gelmektedir. Bu durum özellikle taşıyıcı görevi olan duvarlar açısından strüktürel bir tehdit de oluşturmaktadır. Diğer yandan harcın çözüldüğü duvar bölümlerinde boşluk oluşmaktadır. Oluşan boşluk su ve nem tutmakta, buna bağlı olarak bitkisel oluşumlara da açık hale gelmektedir. Yapılan incelemelerde Mardin geleneksel konut cephelerini oluşturan taş duvarlarda derz boşalmasına sıklıkla rastlanmıştır (Şekil 10).

Figure 10. Examples of Problems

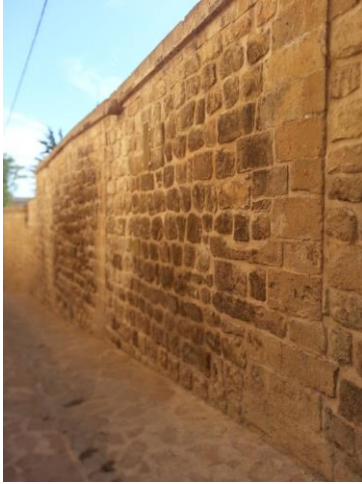
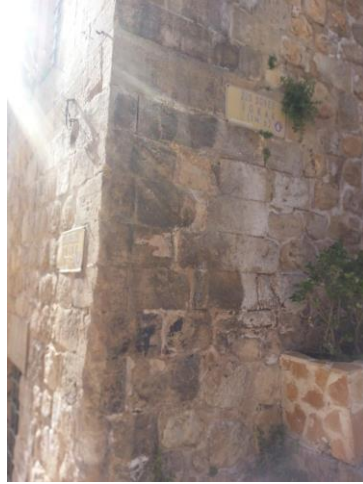
Şekil 11. Sorunlardan Örnekler

Yapıların dış duvarlarının yağmur suyu ile yıkanabilen bölümlerinde, genellikle hava kirliliğine bağlı olarak ortaya bozulma yüzey kirliliği olarak isimlendirilmektedir. Yüzey kirliliği, genellikle gri renk ile kendini göstermektedir. İnce bir tabaka halinde olan kirliliğin temizlenmesi oldukça zordur (Bozoğlu 1998, Küçükkaya 2004). Yapılan incelemelerde Mardin geleneksel konut cephelerinde bulunan taş malzemede yüzey kirliliğine sıklıkla rastlanmıştır (Şekil 11).

Figure 11. Examples of Problems

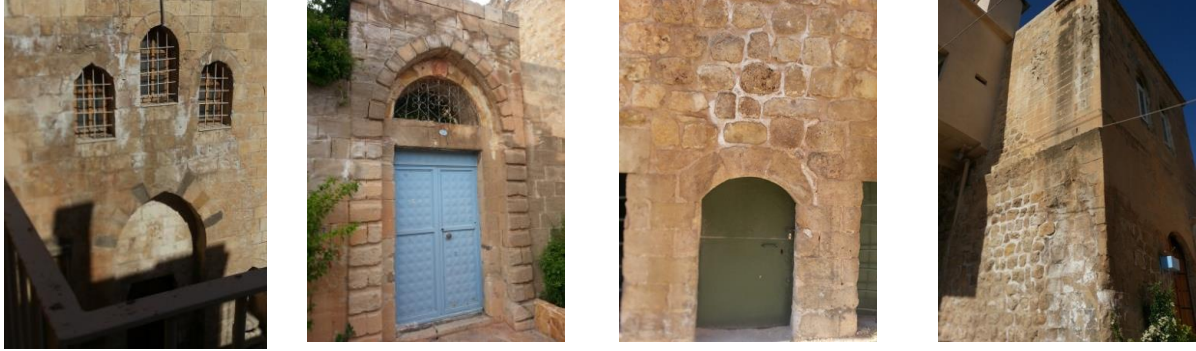
Şekil 12. Sorunlardan Örnekler

Çeşitli kaynaklardan taş malzemenin bünyesine giren tuzlar, taşın gözeneklerinde birikerek tuz kristallerine dönüşmektedirler. Sözü edilen tuz kristalleri buharlaşarak yüzeye çıktığında malzeme yüzeyinde, beyaz bir leke oluşturmaktadırlar. Bu tür malzeme sorununa çiçeklenme adı verilmektedir. Ayrıca tuzlar kristal hale gelirken taş malzeme içinde basınç

artmaktadır. Artan basınç çeşitli derinlik ve uzunluklarda çatlaklar oluşmasına neden olabilmektedir (Anonim 2013, Bozoğlu 1998). Yapılan incelemelerde Mardin geleneksel konut cephelerini oluşturan taş duvarlarda çiçeklenme sorununa sıklıkla rastlanmıştır (Şekil 12).

Figure 12. *Examples of Problems*

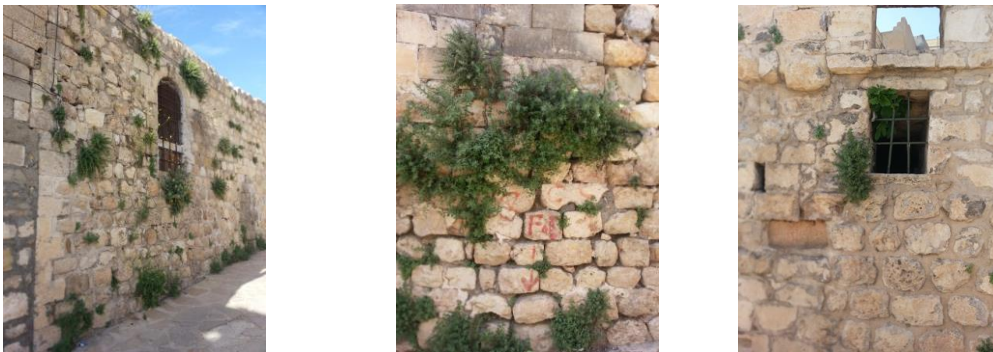
Şekil 13. Sorunlardan Örnekler

Taş malzeme kullanılarak inşa edilmiş yapılarda karşılaşılan bir diğer sorun ise bitki oluşumudur. Bitki oluşumu sorununun en fazla görüldüğü yerler taş malzemenin üzerinde açılmış olan boşluk ve delikler ile taş duvar örgüsündeki boşalmış derzlerdir. Özellikle yapı cephelerinde oluşan boşluklar, yağış etkisine maruz kaldıklarında nemli hale gelmektedirler. Bitki tohumları rüzgâr yardımıyla bu boşluklara sürüklenebilmektedir. Bitki tohumları, bu noktalarda köklenmekte, oluşan bitki kökleri ise zamanla gelişip kalınlaştıkça taşlara baskı yapmakta ve çatlak, parça kopması gibi çeşitli sorunlara yol açmaktadır (Anonim, 2013; Bozoğlu 1998; Küçükkaya, 2004). Yapılan incelemelerde Mardin geleneksel konut cephelerini oluşturan taş duvarlarda çiçeklenme sorununa sıklıkla rastlanmıştır (Şekil 13).

Figure 13. *Examples of Problems*

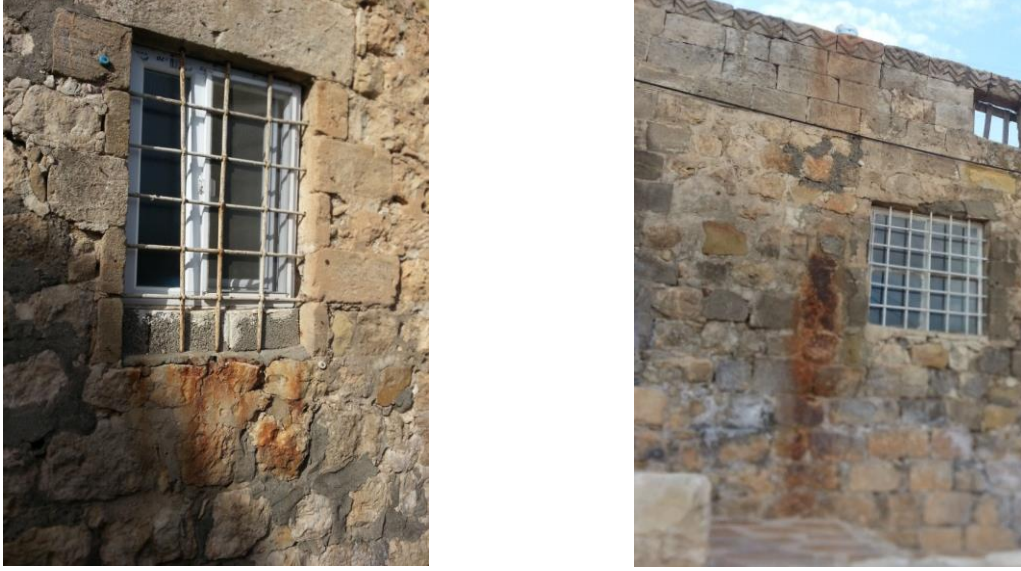
Şekil 14. Sorunlardan Örnekler

Taş malzemedeki sorun oluşturan bir diğer unsur, birlikte kullanıldığı metal elemanların, çoğunlukla da nem ile karşılaştıklarında korozyona uğramalarından kaynaklanan pas lekeleridir. Mardin geleneksel konut cephelerini oluşturan taş duvarlarda özellikle pencere önünde kullanılan demir kafes elemanlarının korozyona uğradığı ve bunun da taş malzeme üzerinde lekeler bıraktığı görülmektedir (Şekil 14).

Figure 14. Examples of Problems

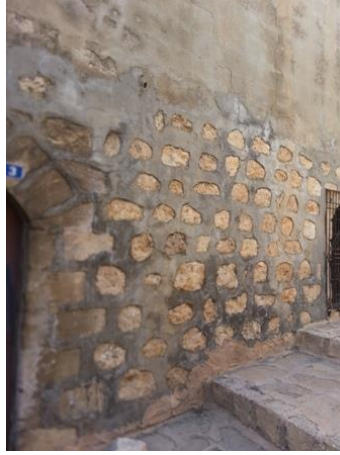
Şekil 15. Sorunlardan Bir Örnek

Taş malzeme kullanılarak inşa edilmiş yapılarda karşılaşılan bir başka sorun da onarım amacıyla yapılan yanlış uygulamalardır. Onarım amacıyla yapılan derzleme uygulamalarında çimento esaslı harçların kullanılması, taş yüzeylerin sıvanması, boyanması ya da bünyelerine uygun olmayan bir malzeme ile kaplanması da hatalı onarım olarak nitelendirilebilecek uygulamalar arasındadır (Anonim, 2013). Özellikle taş malzemenin bünyesi ile uyumlu olmayan ve taşın nefes almasını önleyen malzemeler taş yüzlerinde nem ve tuzun birikmesine neden olabilmektedir. Nemli taş yüzeyi bir yandan biyolojik oluşumlara açık hale gelirken diğer yandan neme bağlı donma – çözünme süreçleri nedeniyle de çeşitli deformasyonlara uğramaktadır. Taş yüzeylerin bünyelerine uygun olmayan malzemeler ile kaplanmaları ve bünyesel uyumları dikkate alınmaksızın hazırlanan harçlar malzeme ömrünü olumsuz yönde etkilemektedir. Diğer yandan hatalı derzleme uygulamaları taş duvarların özgün görünümünü kaybetmesine neden olmaktadır. Mardin geleneksel konut cephelerini oluşturan bazı taş duvarlarda çimento ile yapılan hatalı derzlemeler olduğu görülmektedir (Şekil 15).

Figure 15. An Example of Problems

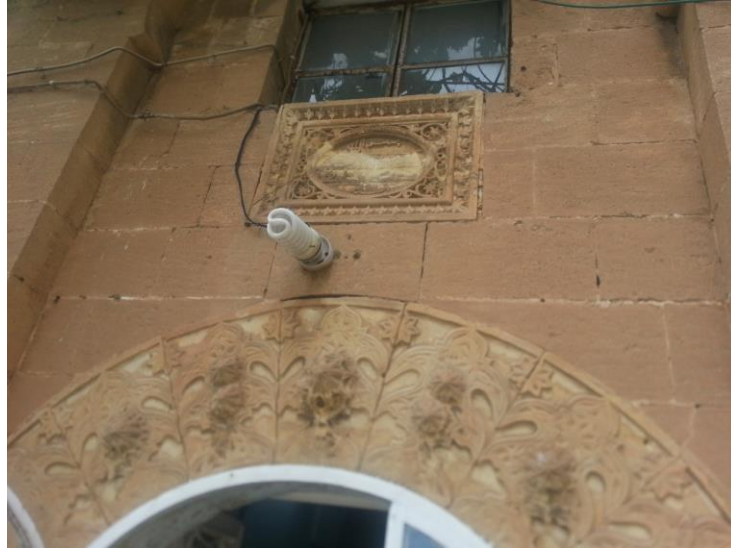
Şekil 16. Sorunlardan Bir Örnek

Bezemeli taş malzemede görülen bir sorun da işlenmiş taş yüzeylerinde, bezemelerin kısmen ya da tamamen formunu ve okunurluğunu kaybetmesidir (Anonim, 2013). Yapılan incelemelerde Mardin geleneksel konut cephelerini oluşturan taş duvarların bazılarında form kaybına rastlanmıştır (Şekil 16).

Figure 16. An Example of Problems
