GÜNEY MARMARA MİMARLIK

## İPEK YOLU'NDA YALNIZ KALMIŞ BİR KÖY: AKSU MİMARİSİ VE YAPISAL DEĞERLERİ

Arş. Gör.  
Z. Sevgen  
PERKER  
Mimar/Uludağ  
Üniversitesi  
Mühendislik –  
Mimarlık Fakültesi  
Mimarlık Bölümü

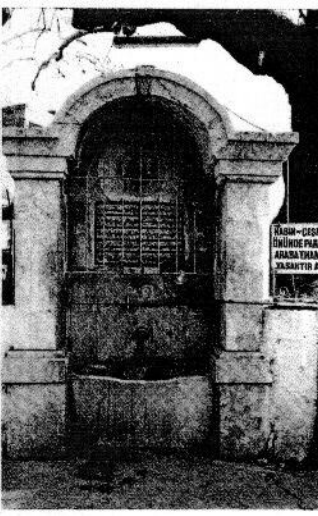
Fotoğraf 4 Tarihi Çeşme

Meydanda yer alan tarihi **çeşmenin** üzerinde 1300 lü yıllara tarihlendiği sanılan bir padişah tuğrası ile kitabe bulunmaktadır. Tarihine karşı duyarlı olan Aksu Köyü halkı, çeşme üzerindeki tuğra ve kitabenin çalınmaması için metal bir kafes yaptırmıştır. Ayrıca çeşmenin başında her gece bir köylü nöbet tutmaktadır.

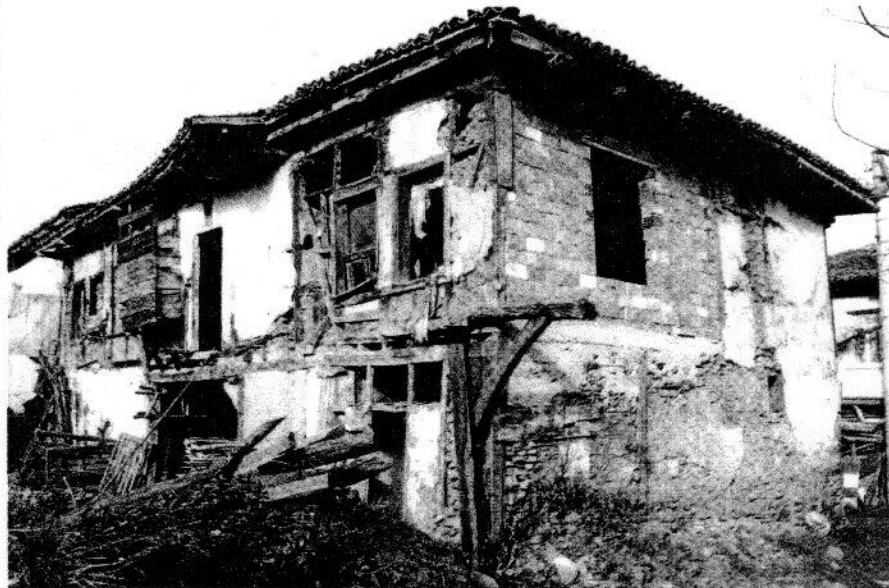
Fotoğraf 10 Terk Edilmiş Yapı

zaman içinde bakımsızlık, terk ve hatalı onarımlar nedeniyle bozulmalara uğramış evler de görülmektedir. Köyün merkezinde genellikle daha bakımlı evler yer alırken iç taraflara gidildikçe bozulmalar artmakta, hatta yıkılma tehlikesi ile karşı karşıya olan evlere bile rastlanmaktadır. Ama bütün bunlara rağmen Aksu Köyü geneli, geçirdiği bu zaman sürecinin sonunda olabildiğince korunarak günümüze kadar ulaşmıştır.

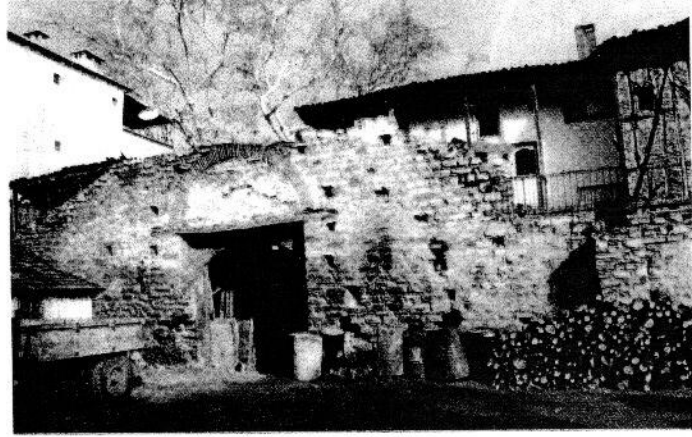
Fotoğraf 8 Han Kalıntısı

Aksu Köyü, tarihi ipek yolu üzerinde bulunması dolayısıyla çok sayıda misafir ağırlamıştır. Zamanında **iki han** olduğu bilinen köyde bugün bir hanın sadece temellerine rastlanmakta, diğerinin ise bir duvarı ve bir odasının kalıntısı ile karşılaşmaktadır.

Han duvarında bulunan ve hana girişi sağlayan kemerli açıklığın üzerinde eski yazıyla yazılmış bir levha göze çarpmaktadır. Köy halkı, etrafa yayılan define söylentileri nedeniyle han duvarını oluşturan taşların gecedan geceye söküldüğünü ve tarihi kalıntıların yok olmaya yüz tuttuğunu söylemektedir.

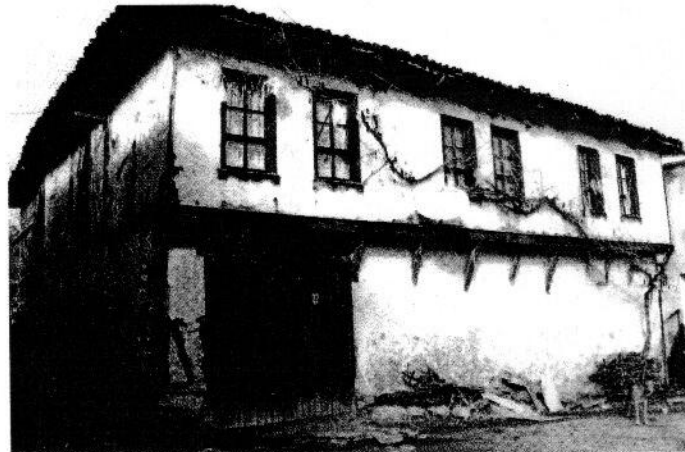
Fotoğraf 9 Sivil Mimarlık Örneği

Aksu Köyü Evleri farklı özellikler göstermekle birlikte çoğunun taşıyıcı sistemi ahşap karkastır. 40 – 50 cm yüksekliğinde taş ile yapılmış subasmanın üzerinde yükselen ahşap taşıyıcıların arası çoğunlukla kerpiç, nadiren de taş ile doldurulmuştur. Köyde ayrıca, alt katları ahşap hatıllı kaba yonu taş duvar, üst katları kerpiç dolgu ahşap karkas tekniğinde inşa edilmiş evler de bulunmaktadır.

Kapı, pencere doğramaları, döşeme ve tavan kaplamaları ahşap olan evlerin çatı konstrüksiyonu da ahşaptır. Çatıları alaturka kiremit ile örtülü olan Aksu Köyü evlerinde, duvarların genellikle sarı, beyaz, mavi ve yeşil renkte olduğu görülmektedir.

Yöredeki **evleri** ne kadar eski oldukları kesin olarak bilinmemektedir. Evlerin giriş katında genellikle servis mekanları yer alırken, üst katlarda sofa ve sofaya açılan odalar bulunmaktadır.

Çoğunlukla iki ya da üç katlı olan evlerin avlularına, sokaktan iki kanatlı ahşap kapıyla geçilerek ulaşılmaktadır. Avlu zeminleri toprak veya kayrak taşıdır.
