# mimarlıkta malzeme

# Geleneksel Konut Cephelerindeki Ahşap Ürünlerde Meydana Gelen Malzeme Bozulmaları: Bursa Demirkapı Mahallesi Örneği

■ Z. Sevgen Perker ■

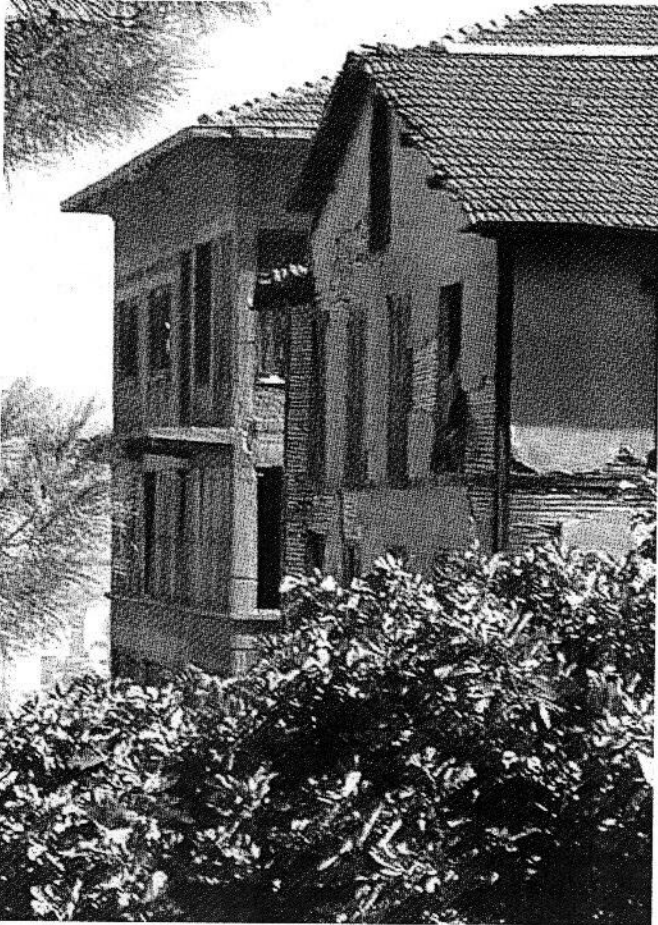
Resim 3 Fabrika – Kozaklık alanı.

**Fabrika ve Kozaklık Alanı:** Demirkapı Kilisesi'nin karşısında, uzun yıllar boyunca Kozaklık ve İpek Fabrikası olarak kullanılmış olan bir yapı grubu bulunmaktadır. Mevcut yapı grubunu oluşturan altı yapıdan iki adedi ipek fabrikası olarak işlev görmüştür. Söz konusu fabrika yapılarından biri kerpiç dolgulu ahşap karkas tekniğinde inşa edilmiştir. Diğer yapının ise, daha sonraki bir dönemde yapıldığı söylenmektedir (Bursa Yerel Gündem 21, 1999) (Resim 3).

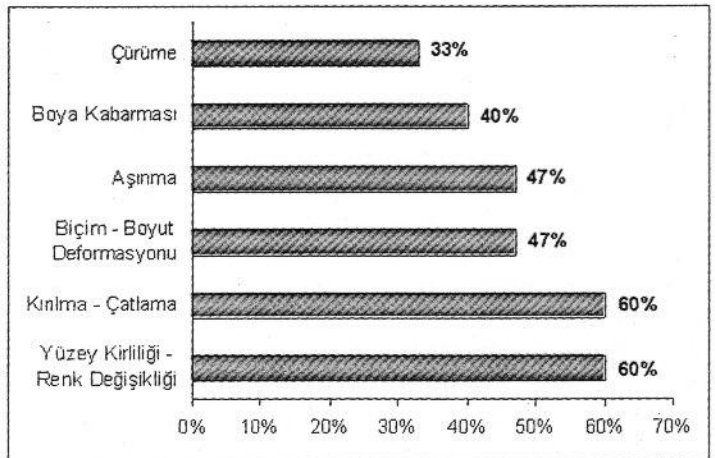
Şekil 5 Cephe yer alan diğer ahşap ürünlerde görülen bozulma türlerinin dağılım oranları.

görülebilir ve dış etkilere açık duruma gelmiş olan taşıyıcı sistem ürünleri ve yapı cephesinde yer alan çeşitli ahşap süsleme ürünleri "diğer elemanlar" başlığı altında ele alınmıştır. Seçilen geleneksel konutların kapı, pencere ve payanda haricinde kalan diğer ahşap cephe elemanlarında görülen bozulma türlerinin dağılım oranları Şekil 5'de görülmektedir.

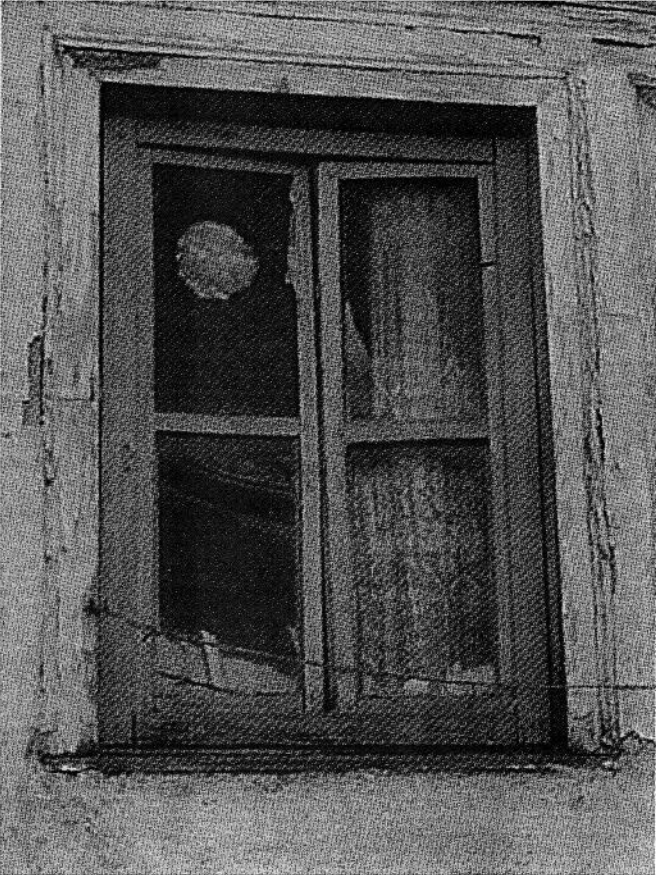
Resim 5 Ahşap kapılarda görülen bozulmalara Demirkapı Mahallesi geleneksel konutlarından bir örnek.

- Pencerelerde boya kabarması sorununu yüzey kirliliği ve renk değişikliği sorunu izlemektedir. Aşınma, kırılma -çatlama ve biçim - boyut deformasyonu ise pencere elemanlarında dikkate değer oranlarda görülmektedir (Resim 5).

Araştırma kapsamında yapılan incelemelerde, geleneksel konutların cephelerinde yer alan bazı ahşap ürünlerin bozulmuş kısımlarının ayrı ayrı veya bütünsel olarak yerlerinden alınıp emprenye edilerek yeniden yapıdaki yerlerine yerleştirilebileceği görülmüştür. Ancak bu uygulamada ahşap türüne ve yapıda kullanım yerine uygun emprenye maddesi ve yönteminin seçilmesi son derece önemlidir. Yerlerinden alınamayacak ahşap ürünlerde ise ürünün ömrünün uzatılabilmesi için yüzeysel koruma yöntemleri uygulanması olumlu olacaktır. Yüzeysel korumada, ahşap ürüne uygulanacak koruyucu malzemenin çeşitli etkenler karşısındaki davranışı önem taşımaktadır. Ahşap korumada kullanılacak koruyucu; suyun ve nemin malzeme bünyesine geçişini önleyici ancak su buharının çıkışını sağlayabilen, biyolojik etkilere dayanıklı özellikler göstermesi, ahşap malzemenin nefes almasını önlememesi, güneş ışınlarının zararlı etkilerini süzebilmesi, bakımının kolay olması ve insan sağlığı açısından zararlı etkilere neden olmaması gerekmektedir.

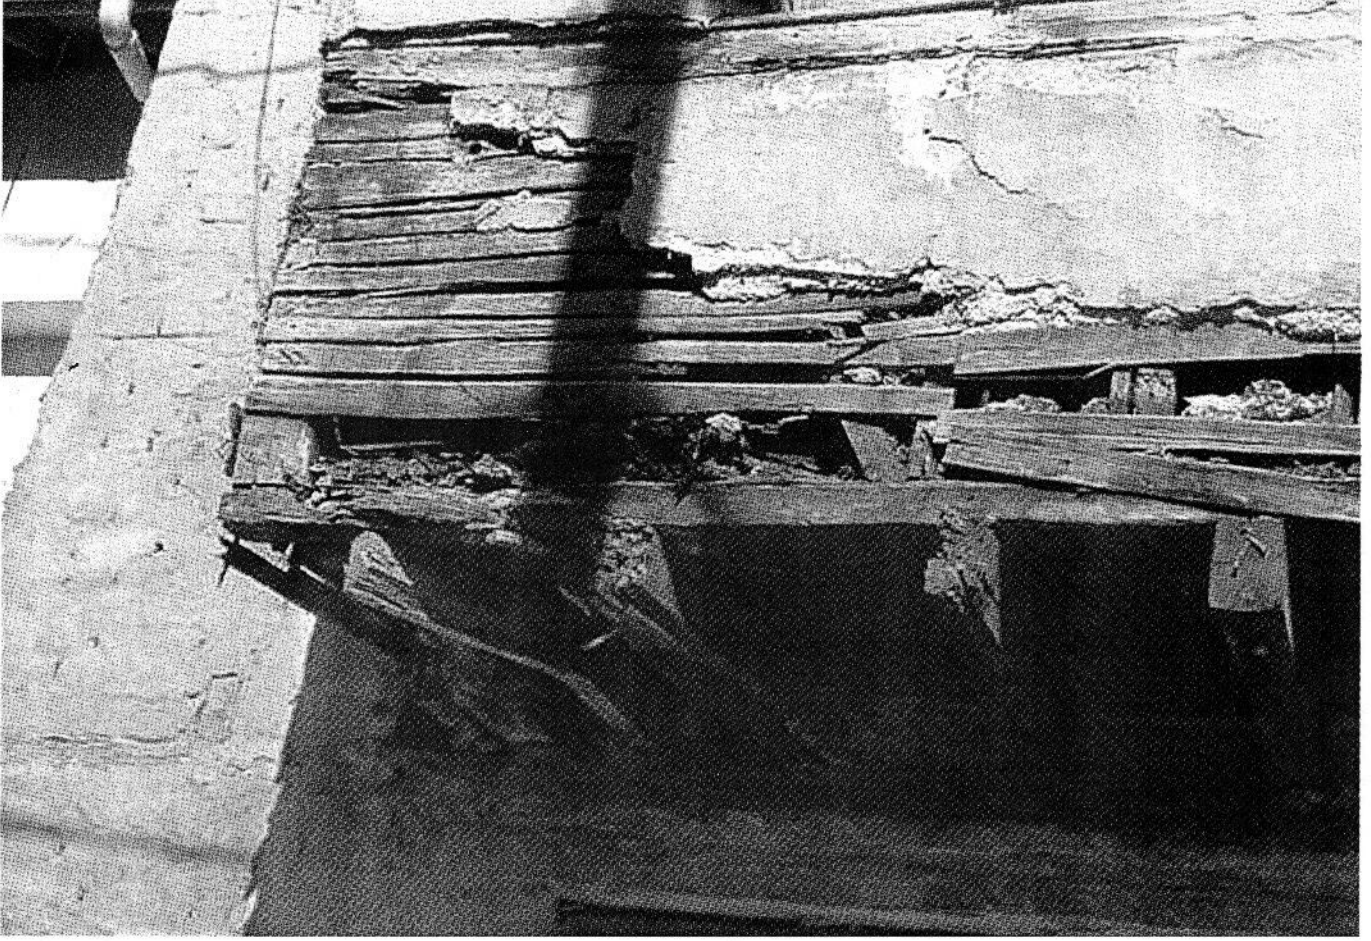
Resim 7 Diğer ahşap ürünlerde görülen bozulmalara Demirkapı Mahallesi geleneksel konutlarından bir örnek.

- Cephe yer alan diğer ahşap ürünlerde en fazla oranda görülen bozulma türü ise kırılma - çatlama, yüzey kirliliği ve renk değişikliğidir. Söz konusu sorunları sırasıyla aşınma, biçim - boyut deformasyonu, boya kabarması ve çürüme izlemektedir (Resim7).
