Cephe Ahşaplarında Oluşan Bozulmalar: 700 Yıllık Cumalıkızık Yerleşimi'nde Bir İrdeleme

Dr. Z. Sevgen PERKER

Anahtar Kelimeler: Geleneksel Konut, Ahşap Cephe Elemanları, Malzeme Bozulmaları

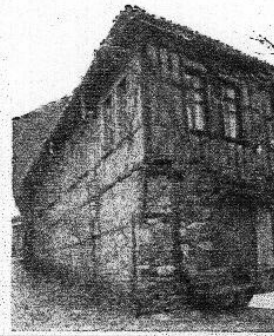
Çizelge 1. Örnek Bilgi Fişi

SOKAK ADI	Nalbant Sok.	PARSEL NO	111					
CEPHE HAREKETİ								
DÜZ CEPHE	HAREKETLİ CEPHE							
	ÇIKMA			CUMBA				
✓								
KAT ADEDİ	1		2	3				
✓								
CEPHEDE AHŞAP MALZEME KULLANILAN BÖLÜMLER								
KAPI	PENCERE	PAYANDA		DİĞER				
✓	✓	✓		✓				
PENCERE	ATMOSFERİK NEDENLER				BİYOLOJİK NEDENLER		İNSAN KAYNAKLI NEDENLER	
	BİÇİM-BOYUT DEF.	YÜZEY KİR. - RENK DEĞ.	AŞINMA	KIRILMA ÇATLAMA	ÇÜRÜME		BOYA KABARMASI	KIRILMA ÇATLAMA
✓								
KAPI	ATMOSFERİK NEDENLER				BİYOLOJİK NEDENLER		İNSAN KAYNAKLI NEDENLER	
	BİÇİM-BOYUT DEF.	YÜZEY KİR. - RENK DEĞ.	AŞINMA	KIRILMA ÇATLAMA	ÇÜRÜME		BOYA KABARMASI	KIRILMA ÇATLAMA
✓								
PAYANDA	ATMOSFERİK NEDENLER				BİYOLOJİK NEDENLER		İNSAN KAYNAKLI NEDENLER	
	BİÇİM-BOYUT DEF.	YÜZEY KİR. - RENK DEĞ.	AŞINMA	KIRILMA ÇATLAMA	ÇÜRÜME		BOYA KABARMASI	KIRILMA ÇATLAMA
✓								
DİĞER	ATMOSFERİK NEDENLER				BİYOLOJİK NEDENLER		İNSAN KAYNAKLI NEDENLER	
	BİÇİM-BOYUT DEF.	YÜZEY KİR. - RENK DEĞ.	AŞINMA	KIRILMA ÇATLAMA	ÇÜRÜME		BOYA KABARMASI	KIRILMA ÇATLAMA

Konutların her biri için, araştırma modelini esas alan envanter fişleri hazırlanmış (Çizelge 1) ve geleneksel konutlara ilişkin gözlemsel incelemeler ile toplanan veri söz konusu envanter fişlerine aktarılmıştır.
