İZNİK ELMALI AHŞAP CAMİİ YAPISAL ÖZELLİKLERİ STRUCTURAL PROPERTIES OF IZNIK ELMALI WOODEN MOSQUE

Hasan AYDIN¹
Z. Sevgen PERKER²

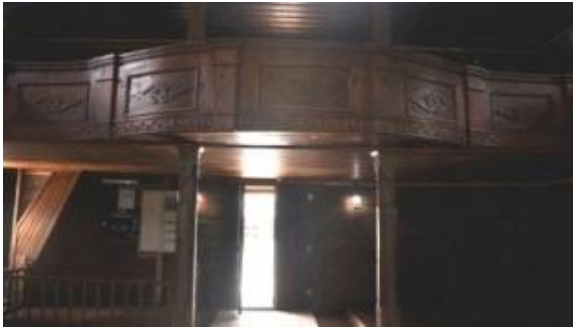
Ana ibadet mekânı kuzeybatı ahşap duvarının batı yönünde bulunan tek kollu ve korkuluksuz merdiven ile mahfil kotuna ulaşılmaktadır. Zemin katında dikdörtgen planlı olan ana ibadet mekânı kuzeybatı, güneybatı ve kuzeydoğu yönlerinde toplamda sekiz adet ahşap dikme üzerine oturan üç yönlü bir mahfile sahiptir (Şekil 9, 10).

Şekil 9. İznik Elmalı Ahşap Camii Mahfili [4]

Kuzeybatı mahfil, güneydoğuya doğru eğrisel bir çıkma yapmaktadır (Şekil 9). Döşemesi ahşap kaplıdır. Mahfilin üç yöndeki ahşap parapetinin alt kısımlarında kabartma bordürler, orta kısımlarında ise ahşap çitalarla oluşturulmuş motifler bulunmaktadır. Ayrıca yan mahfil parapetlerinin ortalarında kök boya ile yazılmış “Allah”, “Muhammed,” “Ebu Bekir”, “Ömer,, “Osman”, “Ali”, “Hasan”, “Hüseyin” isimleri yer almaktadır (Şekil 11, 12). Caminin çam ağacından yapıldığı bilinen kademeli ahşap tavanının ortasında yaprak ve dal

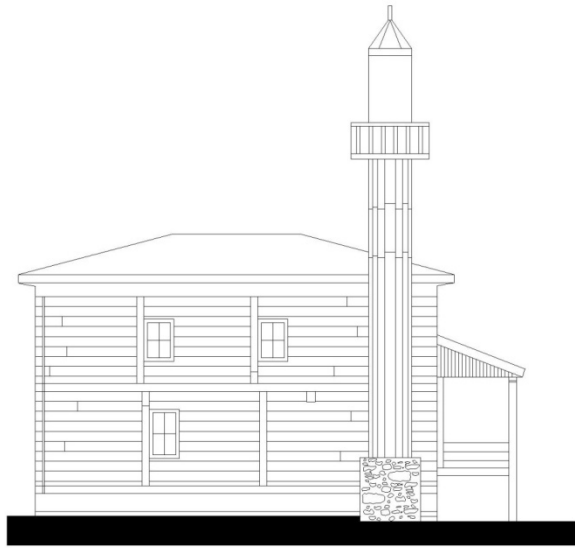
Yapının kuzeydoğu cephesinde moloz taş örgülü bodrum duvarları üzerinde ahşap dikmeler arası yığma ahşap duvar, bir adedi zemin kotunda, iki adedi ise mahfil kotunda bulunan dikdörtgen biçimli üç adet düşey ahşap pencere, cephenin kuzey ucunda duvara bitişik minare, devamında son cemaat yeri altındaki taşıyıcı ahşap dikme, yapının zemin katında son cemaat yerinin çatısını taşıyan iki ahşap dikme ve bağlantılarını sağlayan ahşap kiriş, son cemaat yerinin tek yöne eğimli çatısı, baklava biçiminde süslemeli ahşap korkuluk görülmektedir (Şekil 21) [7].

Şekil 21. İznik Elmalı Ahşap Camii Kuzeydoğu Cephesi Şematik Çizimi [4]

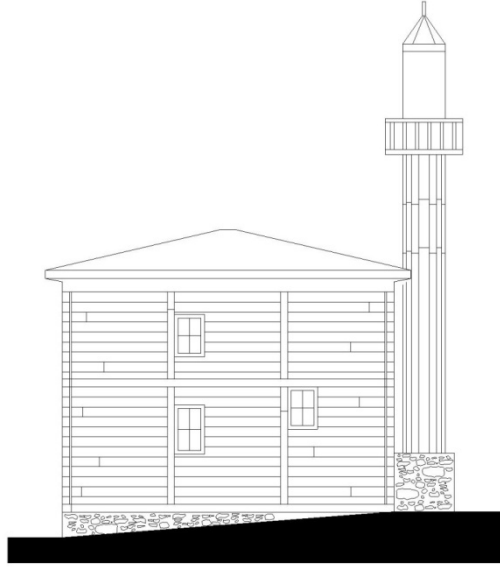
Yapının güneydoğu cephesinde moloz taş örgülü bodrum duvarları üzerinde ahşap dikmeler arası yığma ahşap duvar, iki adedi zemin kotunda, bir adedi ise mahfil kotunda bulunan dikdörtgen biçimli üç adet düşey ahşap pencere, devamında kuzeydoğu cephesine bitişik durumda olan minare görülmektedir (Şekil 22) [7].

Şekil 22. İznik Elmalı Ahşap Camii Güneydoğu Cephesi Şematik Çizimi [4]
