# Yapı Dünyası

MESLEKİ BİLİM TEKNİK HABER DERGİSİ KASIM-ARALIK 2016/248-249

# Yapı Malzemesi Sorunlarının Tanzimat Dönemi Eğitim Yapılarından Bir Örnek Üzerinde İncelenmesi: Bursa Anadolu Erkek Lisesi (Bursa Mektib-i İdâd-i Mülkisi)

**The Review on Material Problems for The Case of Educational Building of Tanzimat Period: Bursa Boys' Anatolian High School (Bursa Mekteb-i Idâd-i Mulki)**

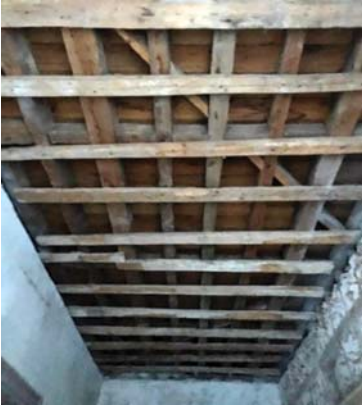
Şekil 2. Üst Kat Ahşap Döşemesi

Tarihi binada en fazla kullanılan malzemeler moloz taş, kesme taş, ahşap ve pişmiş toprak (tuğla) dır. Yapının zemin kat döşemesitaş, üst kat döşemesi ahşap malzeme ile oluşturulmuştur (Şekil 2).Yapıda yığma kâgir, ahşap iskelet arası dolgu, ahşap iskelet üzeri bağdadi kaplama uygulamaları görülmektedir (Şekil 3). Çıkma altları taş sütunlar ile

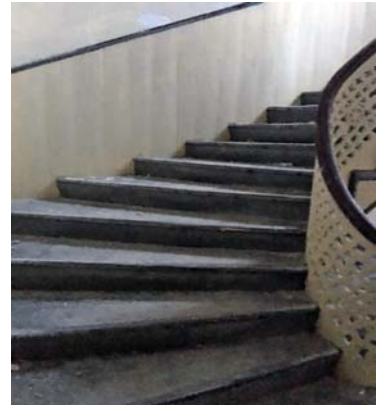
Şekil 4. Ahşap Merdiven

desteklenen yapıya dört basamaklı taş bir merdiven ve kesme taş söveli bir kapıdan ulaşılmaktadır. Özgün merdivenin taşıyıcı sistemi, kaplamaları, korkuluk ve küpeştesinde de ahşap malzeme kullanılmış olan yapının pencere ve kapı doğramaları da ahşaptır (Şekil 4, 5, 6 ve7).

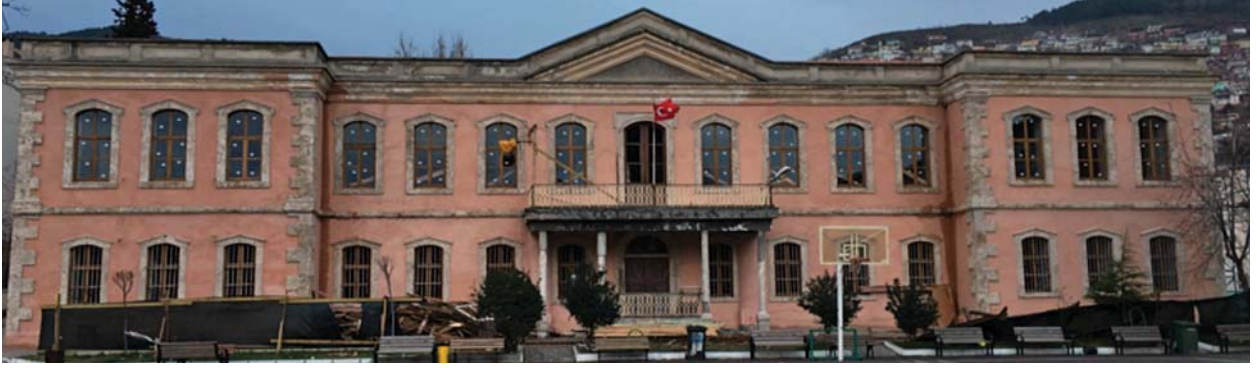
Şekil 8. Bursa Anadolu Erkek Lisesi Arka Cephesi

Tarihi okul binasının cepheleri simetrik bir kurguya sahiptir (Şekil 8). Ön ve arka cephe ile sağ ve sol yan cephe birbirine benzer özellikler göstermektedir. Cephelerin önemli birer parçası olan ahşap doğramalı pencereler taş söveler ile çevrelenmektedir. Yapının ön ve arka cephelerde bulunan iki giriş kapısı da ahşap doğramalar ile oluşturulmuştur. Bu kapılarda da pencere üstlerindeki kemer biçimli sövelerin benzerleri uygulanmıştır. İkinci katın üst silmesi taştan motiflerle boydan boya bezenmiştir. Binanın köşe noktalarında da yine pencere kemerlerinde kullanılan kesme taş malzeme ile söve uygulaması yapılmıştır (Şekil 9). Ön ve arka cephede zemin katta bulunan girişlerin üstünde açık çıkmalarda mevcut olup, söz konusu çıkmalar sütunlar ile desteklenmiş ve cepheye hareket kazandırmıştır (Şekil 10).

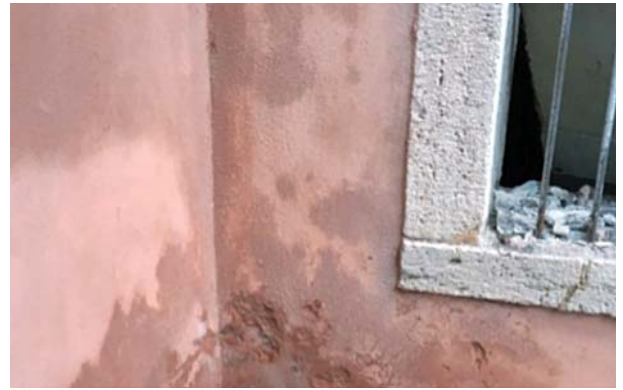
Şekil 11. Dış Duvar Yüzeyinde Nemlenme

tir. Bozulmaların büyük bir çoğunluğunun kaynağının su ve nem etkisi olduğu görülmektedir (Şekil 11). Atmosferik etkilerle sıva ve boyalarında kabarma ve dökülmeler, taş duvar ve dış duvarlardaki taş sövelerde aşınma, çiçeklenme ve yer yer yosunlanma oluşmuştur (Şekil 12). Ayrıca nemden ve hava kirliliğinden kaynaklı renk değişimleri de dikkati çekmektedir (Şekil 13). Diğer yandan dış duvarlarda bulunan taş sövelerde yer yer yüzey kayıplarına rastlanmıştır (Şekil 14). Dış duvarların özellikle zemin seviyesine bölümlerinde ise nemlenme ve bitki oluşumu gözlenmiştir.

Yapının mevcut durumu kapsamlı ve acil bir bakım – onarım uygulamasına gereksinim olduğunu düşündürmektedir. Ancak uygulama gerçekleştirildikten sonra da yapının periyodik olarak izlenmesi ve yapı için düzenli bir bakım planı oluşturularak uygulanması kültürel mirasın sürdürülebilirliği açısından büyük önem taşımaktadır.

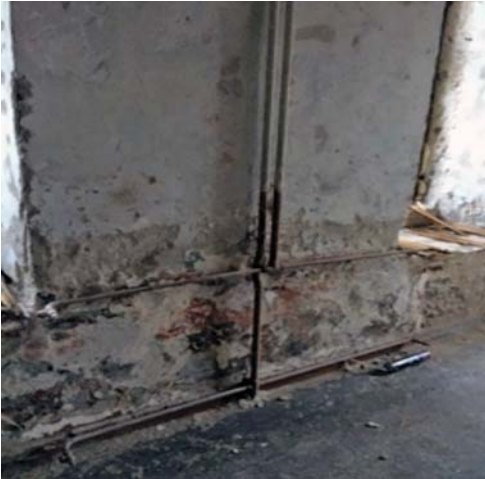
Şekil 15. İç Duvar Zemin Seviyesinde Nemlenme

Özellikle dış duvarların iç yüzeylerinde ise yoğunlaşma olayından kaynaklı çürümeler görülmektedir. Sıvalı ve boyalı bölümlerde çatlaklar, kabarma ve dökülmeler ile özellikle zemine yakın bölümlerde gri/yeşil lekelenmeler görülmektedir (Şekil 15). Duvara etkileyen nem mikroorganizmalara, bakteri ve mantarlara yaşama ortamı sunmakta, bunun sonucunda oluşan küf lekelenmeye neden olmaktadır. Yeterli bakımın yapılamamış olması da bozulmaları arttırmıştır.

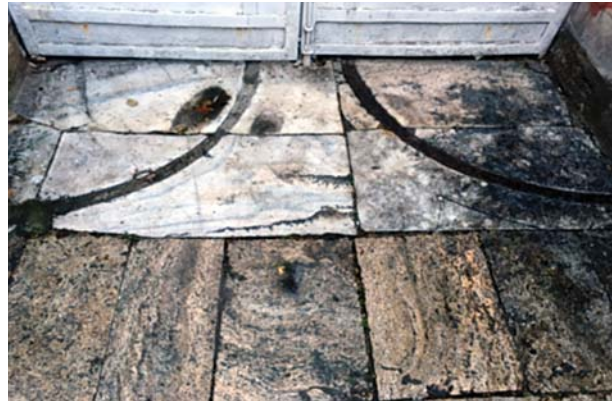
Şekil 16. Zemin Kat Taş Döşemesinde Bozulmalar

Yapının zemin kat döşemesi taş malzeme ile kaplıdır. Zaman, dış etkiler, kullanım gibi nedenlerle döşemenin taş malzemesinde aşınma, biçimsel deformasyon, kırılma, dökülme ve çiçeklenme gibi bozulmalar meydana gelmiştir (Şekil 16). Döşemenin dış mekâna uzanan ve bu nedenle suya daha fazla maruz kalan bölümlerinde bozulma daha fazladır. Ön cephede bulunan çıkma döşemesinde bulunan taş elemanlarda atmosferik koşullara bağlı olarak nem etkisi kendini çiçeklenme ile belirgin hale getirmektedir. Çiçeklenmenin yanı sıra kabarma ve dökülmeler de dikkati çekmektedir (Şekil 17).

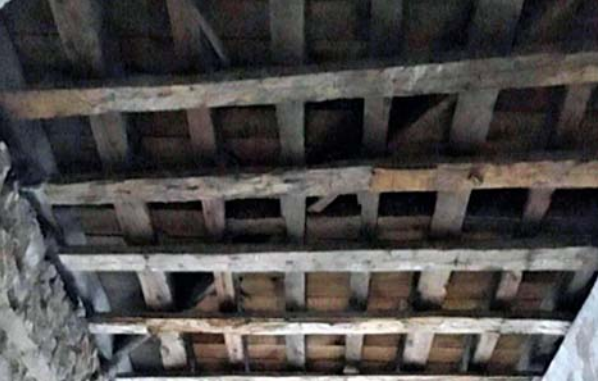
Şekil 18. Ahşap Döşeme Elemanlarında Bozulmalar

Ahşap malzeme ile oluşturulmuş olan üst kat döşemesinin elemanları genel olarak iyi durumda olmakla birlikte yoğunlaşmaya bağlı biyolojik hasarların yanı sıra mekanik etkiler ile biçimsel deformasyona uğrayan bazı bölümler bulunduğu da gözlenmiştir (Şekil 18).

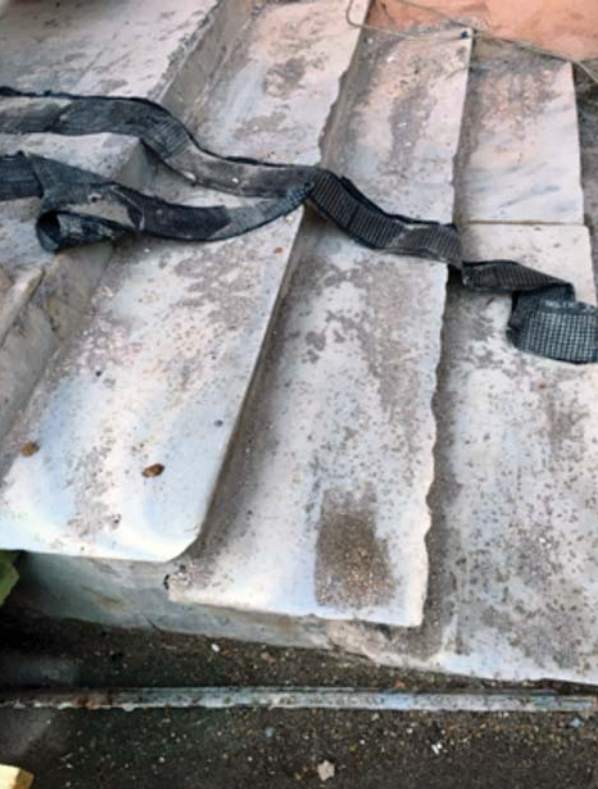
Şekil 19. Giriş Merdiveninde Görülen Bozulmalar

Yapının girişinde bulunan birkaç basamaklı merdivenin malzemesi taştır. Dış mekânda bulunan taş basamaklarda atmosferik etkiler nedeniyle nemlenme, kirlilik gibi bozulmaların yanı sıra zamana ve kullanıma bağlı aşınmalar ve yüzey kayıpları olduğu dikkati çekmektedir (Şekil 19). Yapının zemin katı ile üst katı arasında bağlantı sağlayan ve ahşap taşıyıcı sistemle oluşturulan merdiven taşıyıcılık olarak sağlamlığını korumaktadır. Ancak zaman ve kullanıma bağlı eskimenin yanı sıra bakımsızlık nedeniyle de merdiven basamakların bazı noktalarında yıpranma olduğu dikkati çekmiştir.

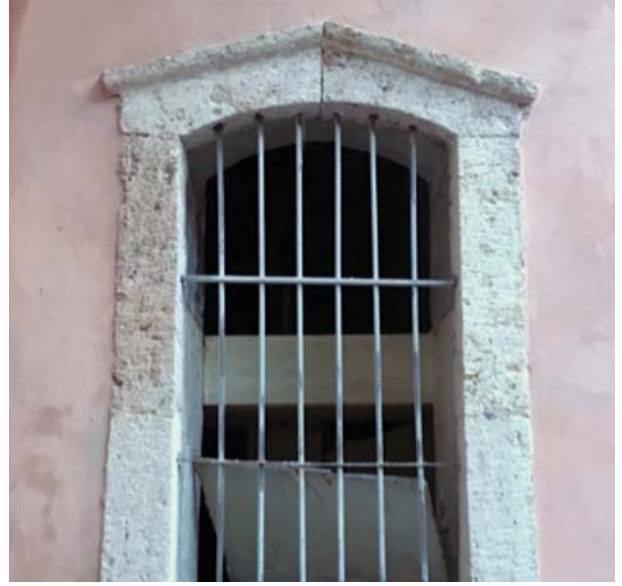
Şekil 20. Pencere Sövelerinde Bozulmalar

Binada mevcut pencere ve kapı doğramaları ahşap malzemedendir. Pencere ve kapı etraflarında yapı köşelerinde olduğu gibi taş malzemedeki söveler bulunmaktadır. Pencere ve kapıların taş sövelerinde duvar köşelerinde bulunan taş sövelerde görülen bozulmaların benzerleriyle karşılaşılmaktadır. Çatlaklar ve kırılmalar, yüzey kayıpları, parça kaybı, oyuklanma gibi bozulmalara, pencereleri çevreleyen tüm taş elemanlarda rastlanmıştır (Şekil 20). Diğer yandan yapıdaki ahşap pencere ve kapıların atmosferik ve biyolojik nedenlerle bozulmaya uğradığı da görülmektedir. Ahşap doğramalarda nemlenmeye bağlı kısmi çürüme ve böceklere ait

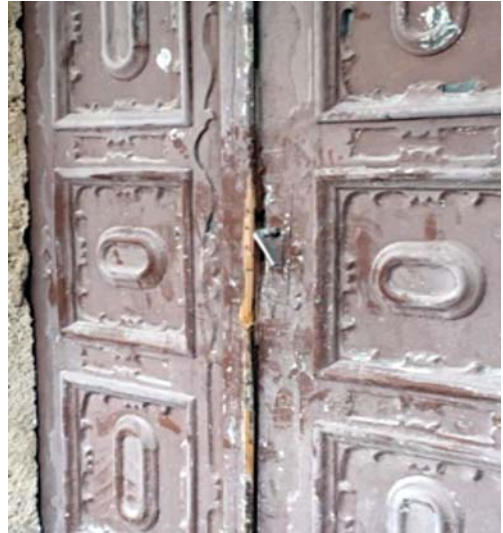
Şekil 21. Ahşap Dış Kapıda Çeşitli Bozulmalar

uçma delikleri gözlenmiştir. Ayrıca özellikle kapı kanatlarının birleşim noktalarında ve kilit bölümlerinde çizik, çatlak ve kırıklar olduğu tespit edilmiştir (Şekil 21 ve 22). Bunların çarpma vb. gibi mekanik etkiler sonucunda meydana gelmiş olabileceği düşünülmektedir. Özellikle dış kapılarda atmosfer etkilerine bağlı olarak hasarlar belirginleşmektedir (Şekil 21). İç kapıların bazılarında ise doğramanın bazı bölümlerinin değiştirildiği görülmekte ve kullanıma bağlı yıpranma dikkat çekmektedir (Şekil 23). Ayrıca pencerelerin önünde bulunan metal korkulukların sürekli yağış sularına maruz kalmaları nedeniyle korozyona uğradıkları, korkulukların taş malzemeler ile birleşim noktalarında ise korozyon hasarına bağlı pas lekelerinin olduğu görülmüştür.
