MESLEKİ BİLİM TEKNİK HABER DERGİSİ OCAK-ŞUBAT 2017/250-251

Artvin Borçka Zeytinlik Köyü Merkez Camii Yapısal Özellikleri

Özet: Yapısal nitelik açısından oldukça zengin olan ahşap camiler Anadolu yapı kültürü açısından incelenmeye değer mimari eserlerdir. Artvin İli'nin Borçka ilçesi sınırları içinde bulunan Zeytinlik Köyü'nün merkez camii Anadolu kırsalının ahşap malzeme detayları ile dikkati çeken mimari yapılarından bir tanesidir. Bu bağlamda bu çalışmanın amacı; Artvin Borçka Zeytinlik Köyü Camii' yapısal özelliklerinin incelenmesidir.

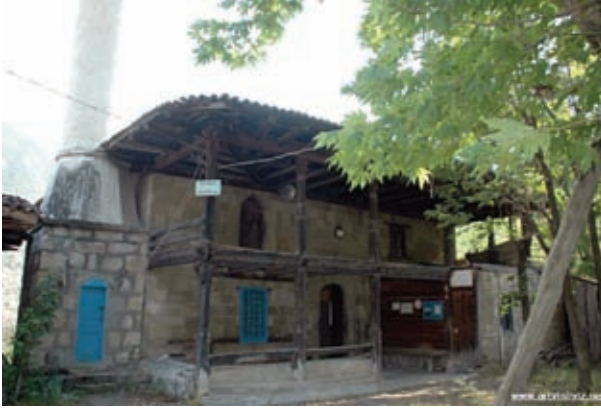
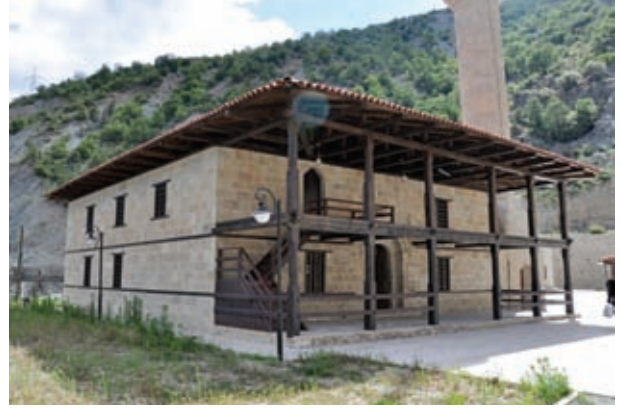
Şekil 1. Eski Konumunda Zeytinlik Köyü Merkez Camii (Web 1, 2016)

Şekil 2. Yeni Konumunda Zeytinlik Köyü Merkez Camii, 2016

Son dönemde bir taşıma uygulaması ile gündeme gelen Zeytinlik Köyü Merkez Camii, Anadolu ahşap taşıyıcılı cami geleneği bakımından son derece önemli bir örnek oluşturan, yaklaşık 150 yıllık tarihi geçmişe sahip olan bir yapıdır. Beden duvarları kesme taş, iç mekân taşıyıcı unsurları ile iç mimari elemanlarının neredeyse tamamı ahşap olan ve koruma altında bulunan Zeytinlik Köyü Merkez Camii, 2013 yılında, yakınında yer alan iki adet türbe ile birlikte, sökülerek bulunduğu yerden köyün üst kısmında belirlenen bir alana taşınmıştır

(Şekil 1 ve 2). Bu araştırmada Zeytinlik Köyü Merkez Camii, yeni konumunda incelenmiş ve tespit edilen yapısal özellikleri çalışma kapsamında açıklanmıştır.

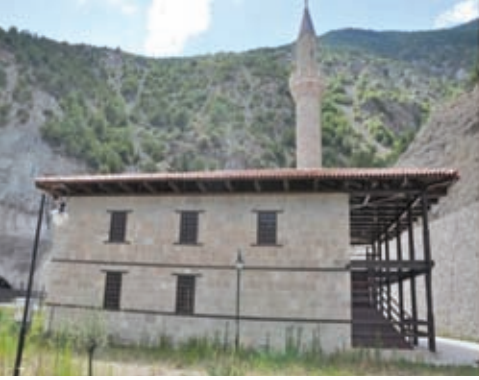
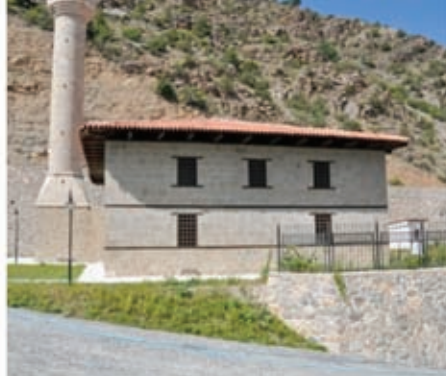
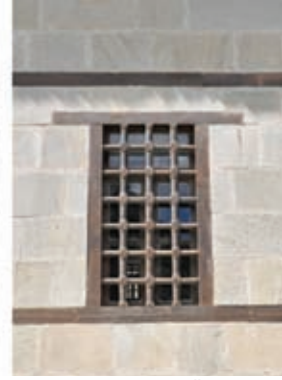
Şekil 3. Doğu Cephesi, 2016

Şekil 4. Güney Cephesi, 2016

Şekil 5. Pencere Örneği, 2016

Zeytinlik Köyü Merkez Camii’nin doğu ve güney cephelerinde beşer adet pencere bulunmaktadır. Her iki cephede de pencerelerden iki adedi alt kat hizasında olup harime aydınlık sağlarken üç adedi üst kat hizasında bulunup üst mahfil ve harimi aydınlatmaktadır. Alt kattaki pencerelerin genişliği 78 cm. yüksekliği ise 135 cm.dir. Pencere doğramaları ahşap olup üst kısımlarında yer alan lentolar da ahşap malzeme ile yapılmıştır. Ahşap doğramalı pencerelerin önlerinde ahşap lokma parmaklıklar yer almaktadır (Şekil 3, 4 ve 5).

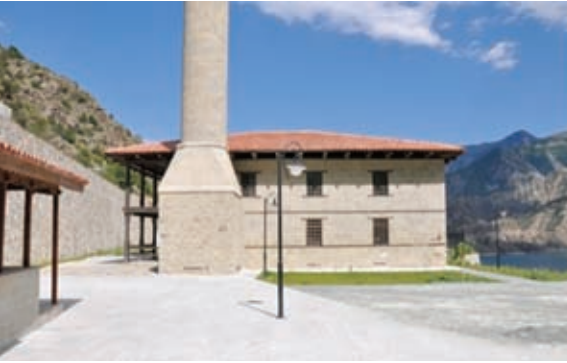
Şekil 6. Batı Cephesi, 2016

Zeytinlik Köyü Merkez Camii'nin batı cephesi minare alt kısmının en algılanabilir olduğu cephe. Caminin batı cephesinde beş adet pencere bulunmaktadır. Alt kat hizasındaki iki pencere güney tarafına doğru yerleştirilmiş, minarenin bulunduğu kuzeybatı köşesi sağır olarak bırakılmıştır (Şekil 6). Caminin batı cephesine bitişik konumda bulunan minarenin kaidesi belirli bir kota kadar moloz taş yığma tekniği ile, üst kısmı ise kesme da taş yığma tekniği ile oluşturulmuştur. Tek şerefesi bulunan minarenin şerefesinin alt kısmı kesme taş malzeme ile kademeli biçimde oluşturulmuştur. Minare göv-

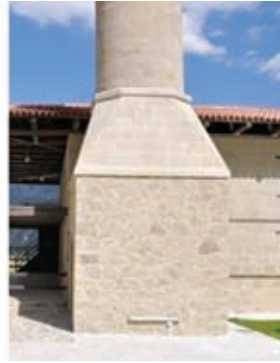
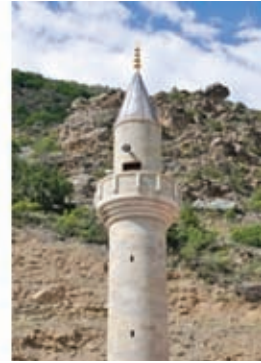
Şekil 7. Batı Cephesinde Minare Kaidesi ve Gövdesi, 2016

Şekil 8. Minare, 2016

desinde minare içi merdivenlerine ışık ve hava sağlanması amacıyla bırakılmış küçük boşluklar dikkat çekmektedir. Minarenin külah kısmı sac ile kaplanmıştır (Şekil 7 ve 8).

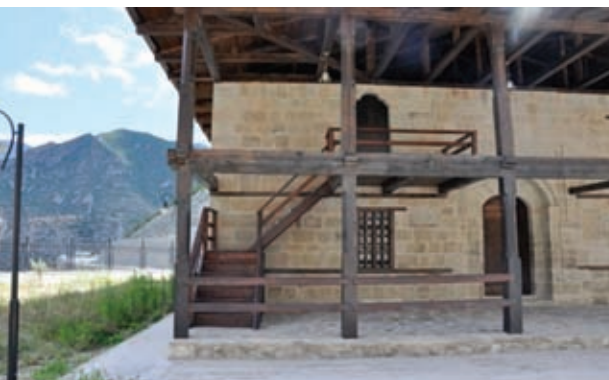
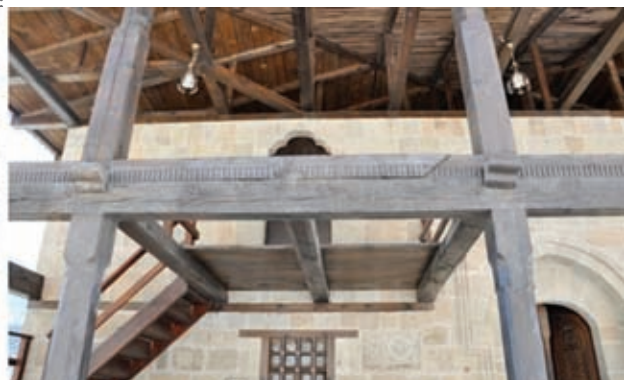
Şekil 9. Kuzey Cephesinde Ahşap İskelet Sistem, 2016

Şekil 10. Kuzey Cephesinde Ahşap Taşıyıcı Elemanlar, 2016

Zeytinlik Köyü Merkez Camii kuzey cephesi cami harim ve üst mahfil girişinin bulunduğu cephe. İki kat yüksekliğinde devam eden, dikme kiriş birleşimleri ile oluşturulmuş ahşap taşıyıcı iskelet cephenin önemli unsurlarından biridir. Sözü edilen ahşap iskelet cami ana mekânının çatısının uzantısı niteliğindeki çatı saçağını taşımaktadır. Yapının son cemaat bölümü burada yer almaktadır (Şekil 2).

devamı niteliğinde işlenmiş yazılar yer almaktadır. Kapının sağında bulunan taşta Arapça yazıyla “Ey kapıları açan”, solunda bulunan taşta ise Arapça yazıyla “Bize hayır kapılarını aç” yazmaktadır (Şekil 9, 10 ve 12).

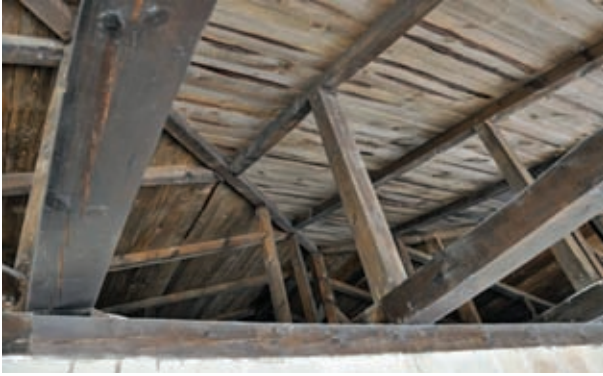
Şekil 11. Çatı Taşıyıcı Sistemini Oluşturan Ahşap Elemanlar, 2016

Derinliği 320 cm olan son cemaat bölümünden yukarı bakıldığında caminin dört yöne eğimli kırma çatısına ait taşıyıcı sistem elemanlarının bir bölümü rahatlıkla görülebilmektedir (Şekil 11).

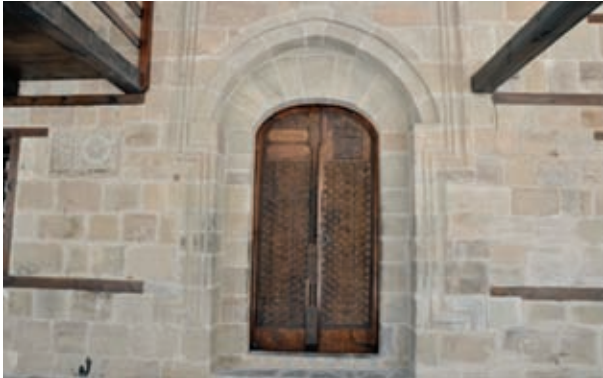
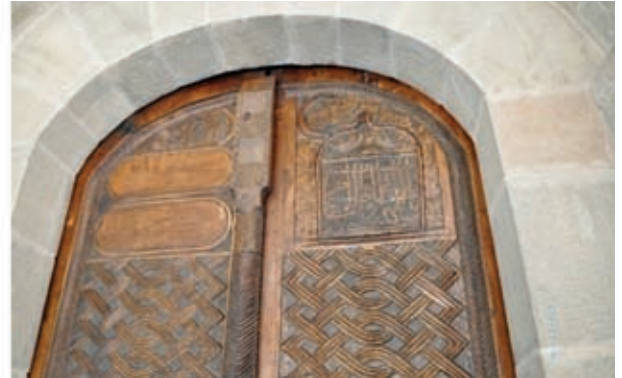
Şekil 13. Kuzey Cephesi Giriş Kapısı, 2016

Şekil 14. Kuzey Cephesi Giriş Kapısı, 2016

yanında harimi aydınlatan pencereler yer almaktadır. Üstü basık kemer biçiminde tamamlanan ve ahşap malzeme ile yapılmış olan ana giriş kapısı iki kanatlı olup özgün detaylara sahiptir (Şekil 13 ve 14). Genişliği 130 cm. yüksekliği ise 250 cm olan Kapının üzerinde oyma ve kabartma tekniği ile yapılmış çeşitli geometrik şekiller ile küçük bir kitabe bulunmaktadır. Kapının üst kısmında her kanatta birer adet ay yıldız kabartması yer almaktadır. Bununla birlikte kapıyı çevreleyen kemerde de taş üzerine oyma ile oluşturulmuş kabartma ayetler bulunmaktadır. Caminin giriş kapısının sağ üst hizasına ve cami duvarının üst kottaki ahşap hatılının bitiş noktasına denk gelen yerde Arapça bir kitabe bulunmaktadır (Şekil 15). Caminin giriş kapısının solunda, geometrik şekillerin bulunduğu taş bir levha yer almaktadır. Levha üzerinde bulunan motifler özellikle Selçuklu ve Beylikler dönemi mimarisinde sıkça kullanılan motifler ile benzerlik göstermektedir (Şekil 16). Caminin kuzey cephesi duvarında farklı kabartma motiflere de rastlanmaktadır (Şekil 17 ve 18). Caminin kuzey cephesinin unsurlarından bir diğeri ise, kapısı da bu yönde bulunan minaredir. Minare kapısı üstü kemer ile tamamlanan, tek kanatlı, ahşap bir kapıdır (Şekil 19).

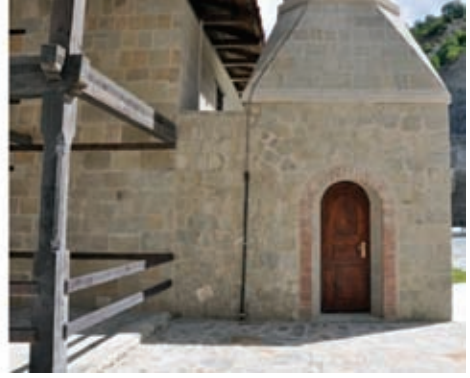
Şekil 19. Kuzey Cephesi Minare Kapısı, 2016

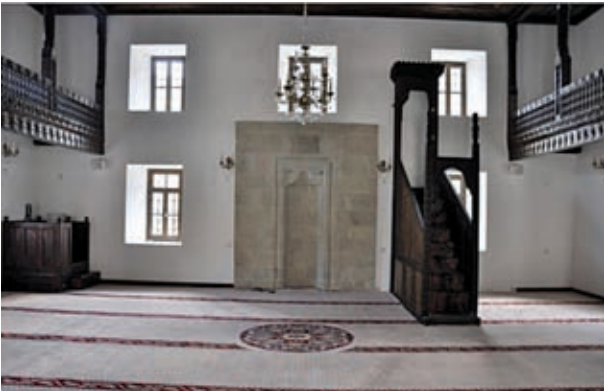
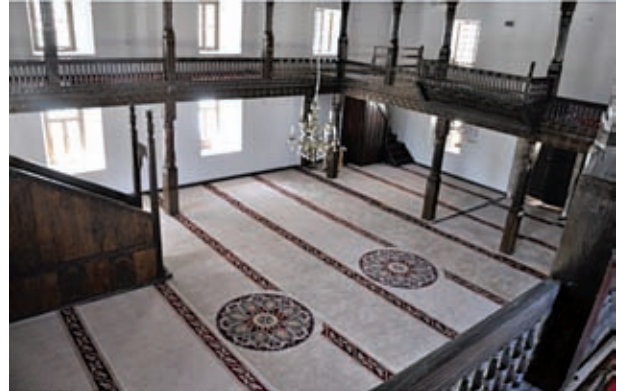
Şekil 21. Harimden Görünüm, 2016

Şekil 22. Harimden Görünüm, 2016

ne sahip olan harimin yüksekliği ise 490 cm'dir. Caminin iç duvarları beyaz boya ile boyandığından yapının kesme taş olan beden duvarları iç mekândan algılanamamaktadır. Pencere sayısı nedeniyle cami harimi aydınlık bir görünümde (Şekil 21 ve 22). Caminin beden duvarları 75 cm kalınlıkta olduğundan pencere açıklıklarında niş oluşmuştur.

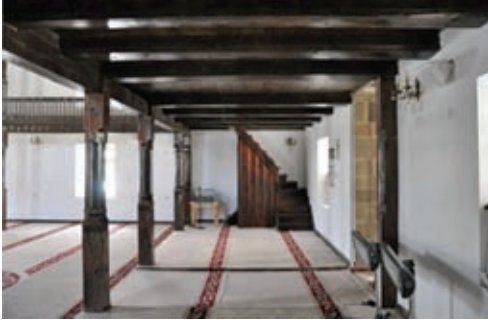
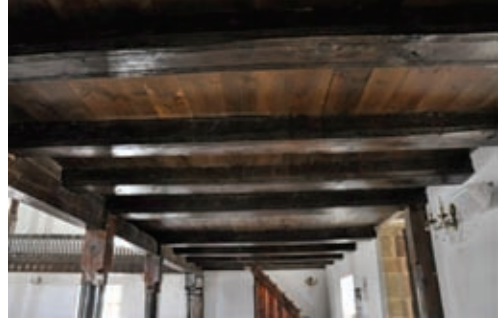
Şekil 23. Ahşap Dikmeler, 2016

Şekil 24. Üst Mahfil Taşıyıcı Ahşap Elemanları, 2016

Caminin doğu, batı ve kuzey cephe hizalarında üst mahfili taşıyan ahşap dikmeler bulunmaktadır (Şekil 23 ve 24). Dikmeler belirli bir düzende yerleştirilmiştir. Üst mahfili taşıyan ahşap kirişler geçme sistemi ile ahşap dikmelere oturtulmuştur (Şekil 25, 26, 27, 28 ve 29). Sözü edilen ana kirişler ise üst mahfil döşeme kirişlerinin yükünü alarak ahşap dikmelere aktarmaktadır (Şekil 30).

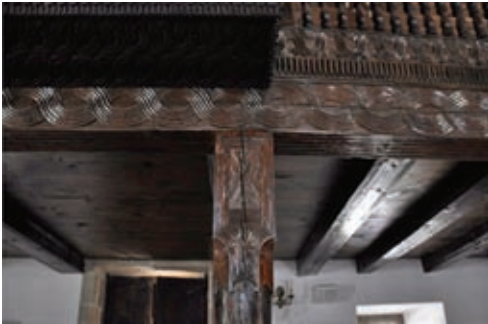
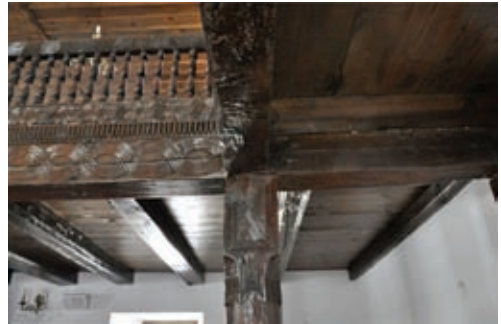
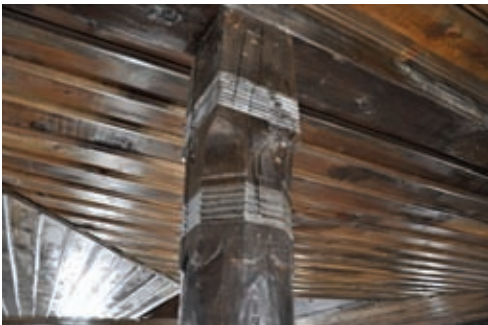
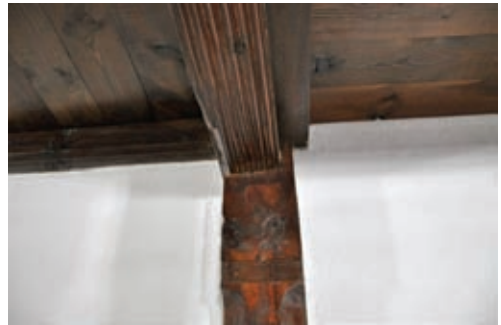
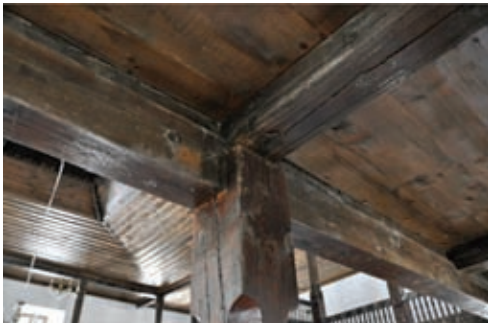
Şekil 25. Dikme – Kiriş Birleşim Örneği, 2016

Şekil 27. Dikme – Kiriş Birleşim Örneği, 2016

Şekil 29. Dikme – Kiriş Birleşim Örneği, 2016

Şekil 26. Dikme – Kiriş Birleşim Örneği, 2016

Şekil 28. Dikme – Kiriş Birleşim Örneği, 2016

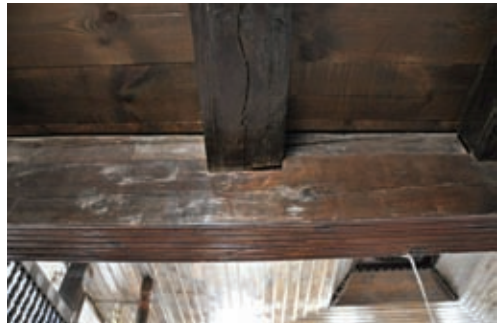
Şekil 30. Ana Kiriş – Döşeme Kirişi Birleşim Örneği, 2016

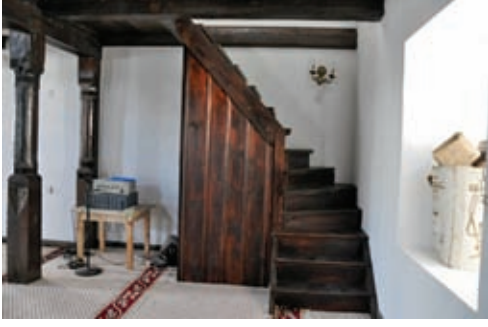
Şekil 31. Üst Mahfil Merdiven Görünümü, 2016

Kuzey cephesindeki giriş kapısının sağ tarafında üst mahfile çıkan ahşap merdiven bulunmaktadır (Şekil 31). Üst mahfilin giriş kapısı hizasına gelen bölümünde harim mekânına taşıdığı görülmekte, bu bölümün müezzinlik olarak kullanıldığı bilinmektedir (Şekil 32). Üst mahfil, cami harimini kuzey, doğu ve

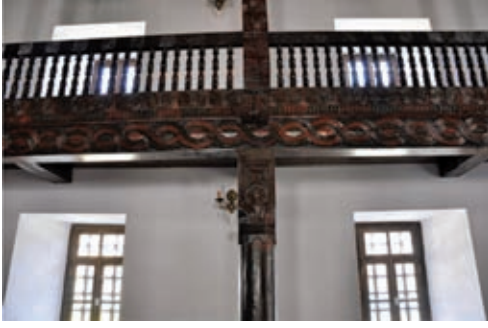
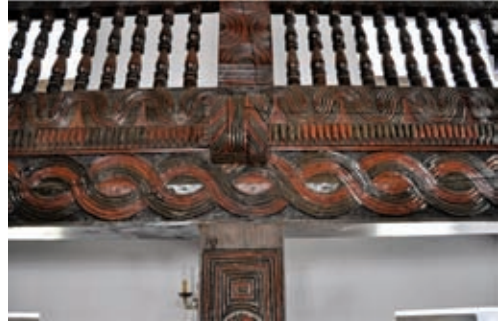
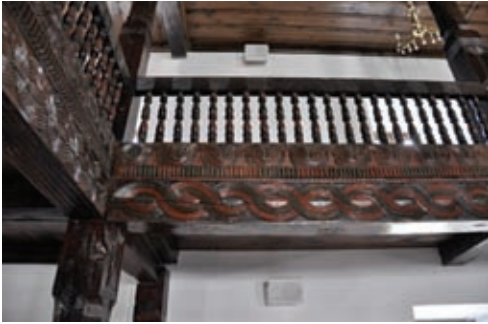
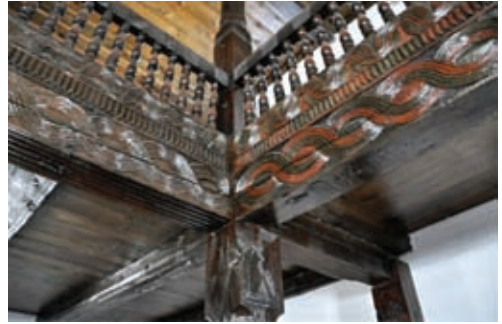
Şekil 37. Üst Mahfil Korkuluk Görünümü, 2016

Şekil 39. Üst Mahfil Korkuluk Görünümü, 2016

Şekil 38. Üst Mahfil Korkuluk Görünümü, 2016

Şekil 40. Üst Mahfil Korkuluk Görünümü, 2016

Cami üst mahfilini 45 cm yüksekliğindeki ahşap korkuluklar çevrelemektedir. Korkulukların 10 cm yüksekliğinde küpeştelere sahiptir. Korkuluğun alt kısmında 20 şer cm'lik iki ayrı bölüm halinde görülen ahşap bezemeler dikkati çekmektedir. Bezemelere hakim olan geometrik desen ve motifler harim kapısı ve minberdekiler ile benzerlik göstermektedir (Şekil 37, 38, 39 ve 40).

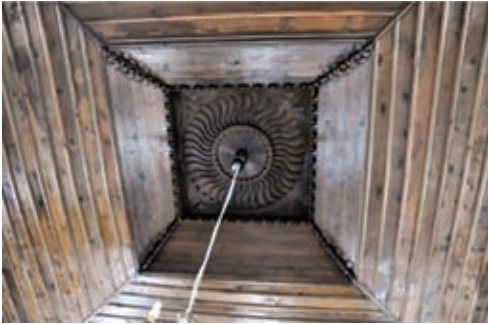
Şekil 41. Ahşap Tavan Göbeği, 2016

Harimin tavanının ortasında ahşap malzeme ile kademeli olarak yapılmış bezemeli tavan göbeği bulunmaktadır (Şekil 41).

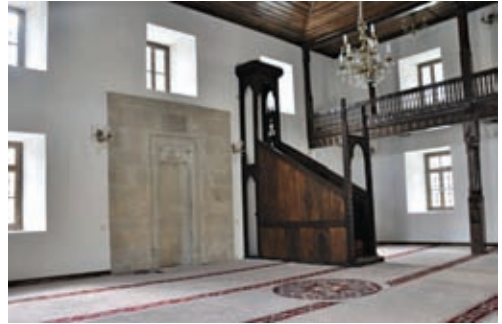
Şekil 42. Mihrap ve Minber, 2016

hizasındaki birinci ve üçüncü pencerelerin arasında bulunmaktadır (Şekil 42). Mihrap nişini üç şerit çevrelemektedir. En dıştaki şerit oyma, içteki diğer şeritler kabartma şeklindedir. Mihrap nişinin üst kısmına Ali İmran Suresi 37. Ayeti'nin işlendiği görülmektedir.

Caminin ahşap olan minberi mihrabın sağında bulunmaktadır. Minberin eni 86 cm, uzunluğu ise 275 cm dir. Üzerinde çeşitli bezemeler bulunmaktadır (Şekil 42 ve 43).

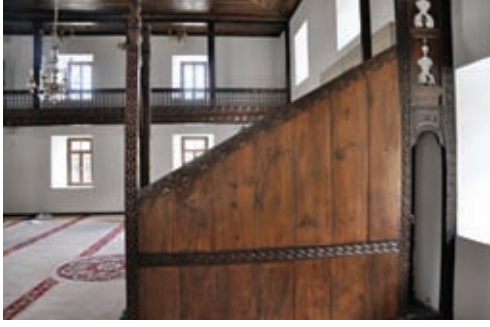
Şekil 43. Ahşap Minber, 2016

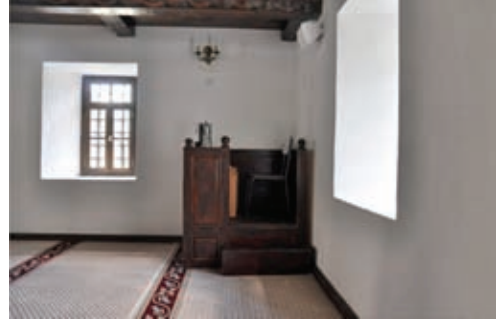
Şekil 44. Ahşap Kürsü, 2016

Ahşap malzemede meydana gelmiştir. Sade bir görünüme sahip olan kürsüye iki basamak ile çıkılmaktadır (Şekil 44).
