## KASTAMONU BELDEĞİRMEN KÖY TARİHİ CAMİİ'NDE AĖŞAP MALZEME KULLANIMI

Hasan Aydın\*  
Z. Sevgen Perker\*\*

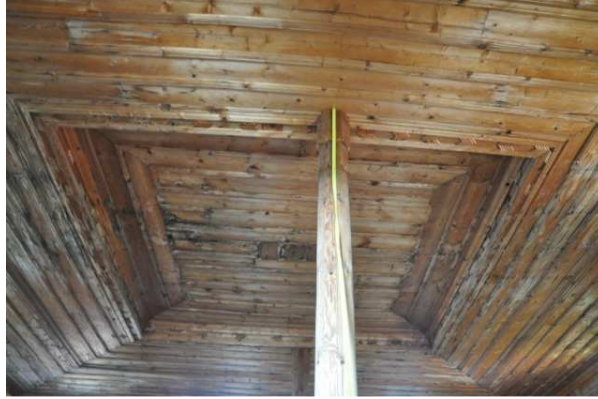
Şekil 16. Ahşap Tekne Tavan

Kırma çatı ile örtülü olan caminin harim mekânının tavanında da yine ahşap malzeme kullanımı göze çarpmaktadır (Şekil 16). Piramidal biçimde belirli bir yüksekliğe kadar getirilen tavanın tam ortasına, ahşap bir tekne tavan yerleştirildiği görülmektedir (Can 2003). Kubbesiz olarak inşa edilmiş ahşap cami tavanlarının ortalarında, farklı detaylandırmalar ve bezemeler içeren yüksek tavan uygulamalarına Karadeniz kırsalında sıklıkla rastlanmaktadır.

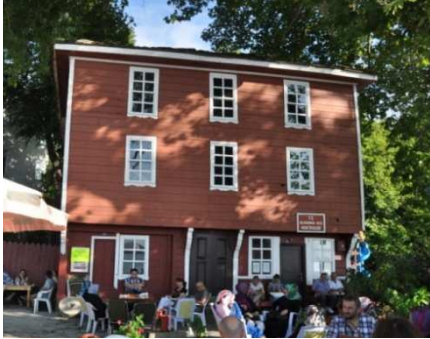
Şekil 23. Kuzey Cephesi

Yapıya dışarıdan bakıldığında, üç katlı bir geleneksel Karadeniz konutundan farklı görünmediği söylenebilmektedir. Caminin kuzey cephesi camiye girişin sağlandığı ve muhtarlık girişinin bulunduğu cephedir. Cami giriş kapısı cepheyi ortalamaktadır. Cami kapısının sağında ve solunda birer dükkân bölümü ve onlara ait birer kapı ve dikdörtgen formda pencere yer almaktadır (Şekil 23).
