700 yıllık bir Osmanlı yerleşiminin 300 yaşındaki camisi

# CUMALIKIZIK CAMİİ

Arş. Gör. Z.Sevgen Perker

Uludağ Üniversitesi Müh.-Mimarlık Fakültesi Mimarlık Bölümü

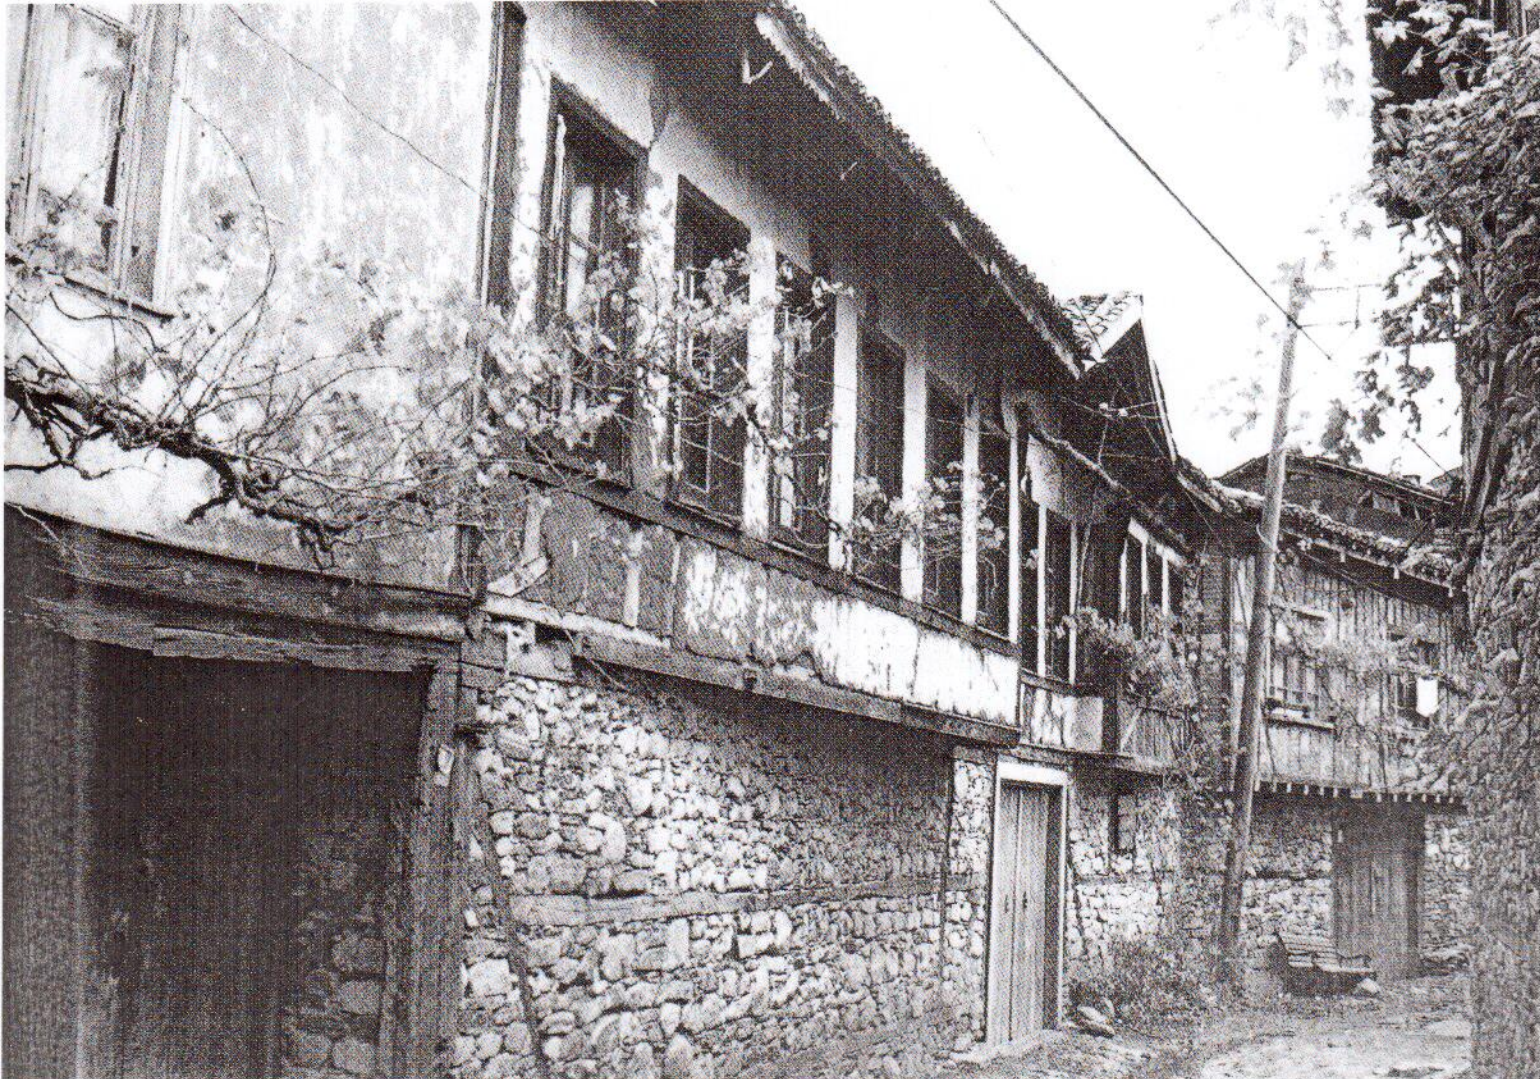
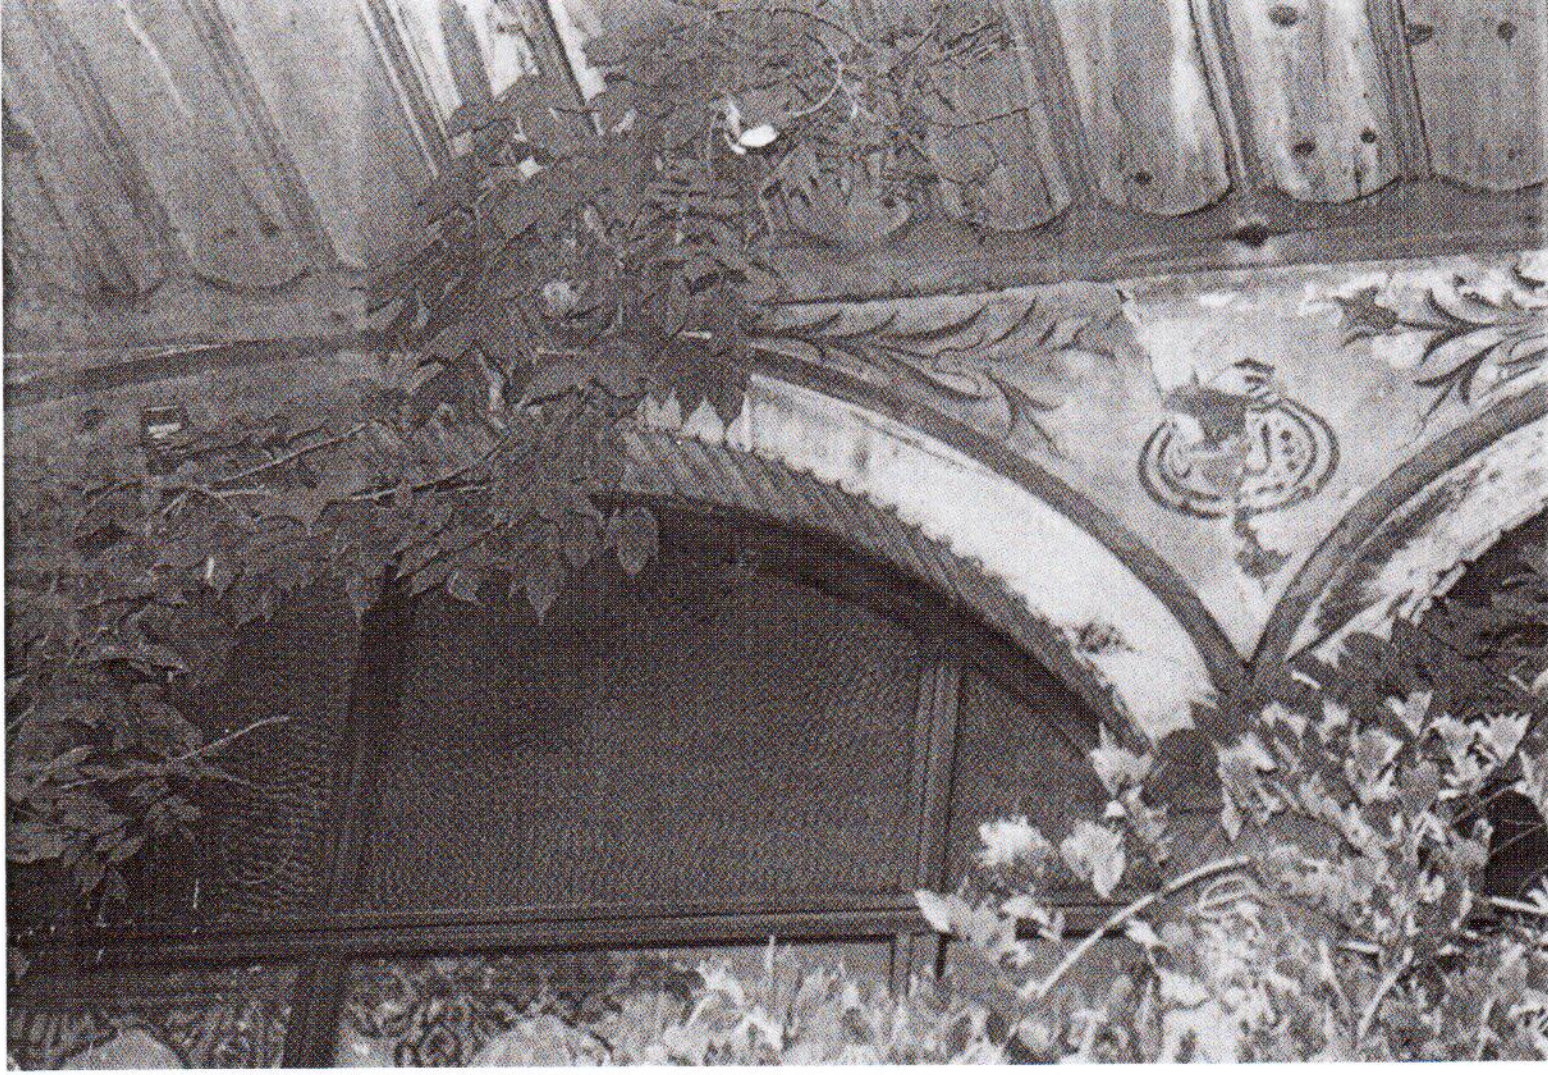
Tarihi Cumalıkızık Camii doğu-batı doğrultusunda uzanan dikdörtgen planlı, düz tavanlı bir camidir. Yapı, ahşap taşıyıcılar ile ayakta durmaktadır. Cumalıkızık camisinin iki kapısı bulunmaktadır. Kapılardan bir tanesi doğu duvarının orta noktasında,

diğeri ise batı duvarının kuzeye yakın bölümünde yer almaktadır. Her iki girişin önünde, revaklı sahinlar bulunmaktadır. Sokağın zemininin seviyesinden yüksekte olan sahinlara merdivenler ile ulaşılmaktadır. Batıdaki sahinin güneyinde ise minare bulunmaktadır. Ancak günümüzde bu revakların araları, alüminyum doğramalar arasına takılmış camlar ile kapatılmış ve caminin her iki cephesine de yeniden birer adet giriş kapısı eklenmiştir. Doğu cephesindeki giriş kapısı ise kullanılmamaktadır. Caminin güney duvarının orta noktasında, kenarları harim bölümüne doğru çıkıntılı yarım dairesel bir mihrap nişi bulunmaktadır. Mihrap nişi günümüzde çini ile kaplanmış durumdadır. Caminin kuzey duvarı, mihrap ekseninin doğusunda içe doğru eğimlidir. Eğimin başlangıç noktasında ise, harim bölümünde

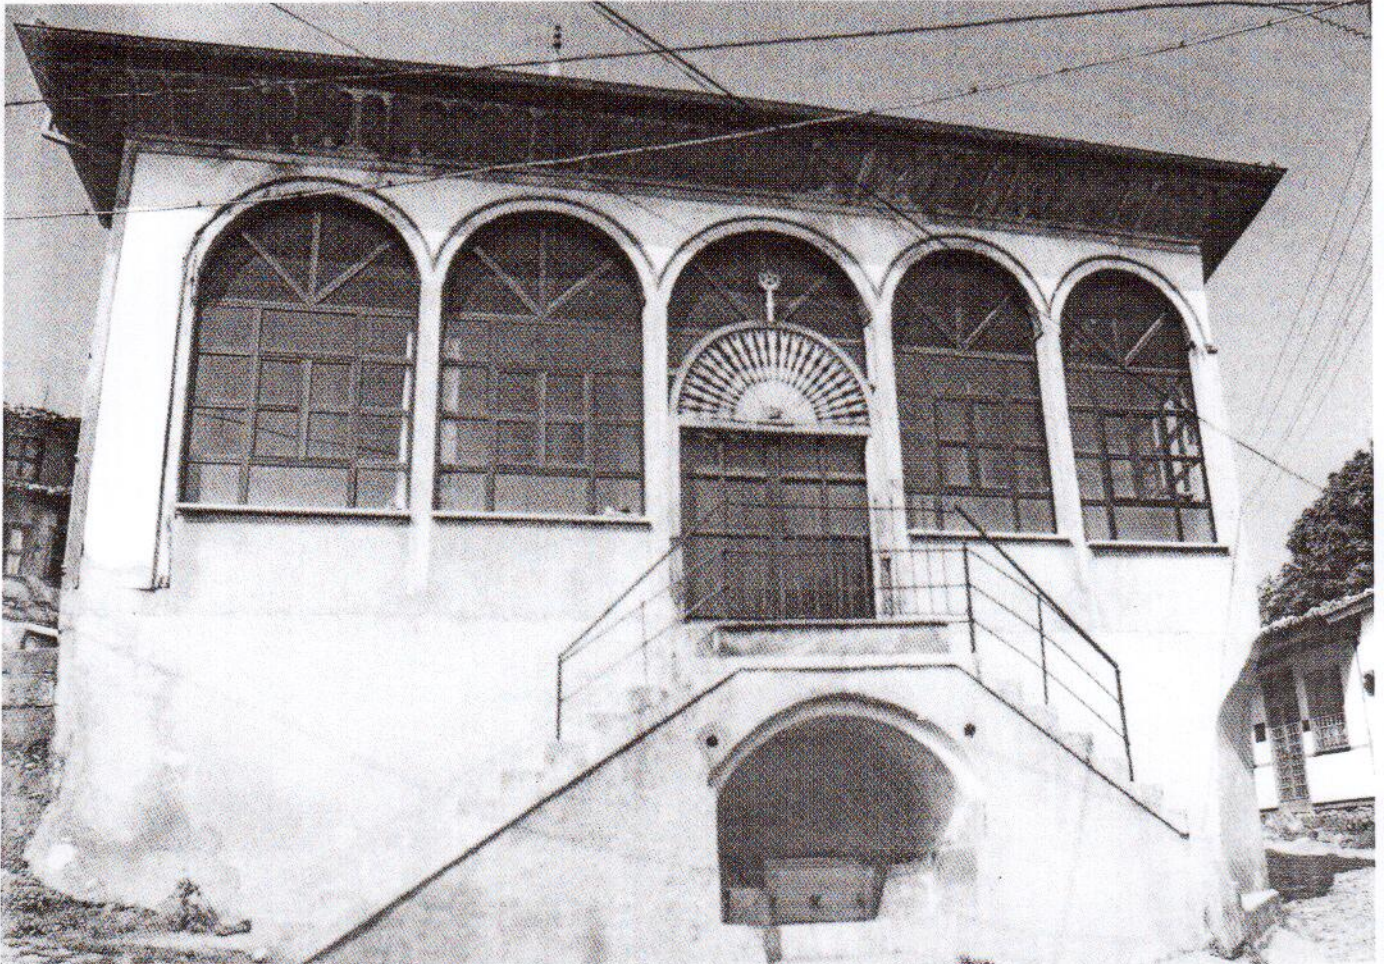
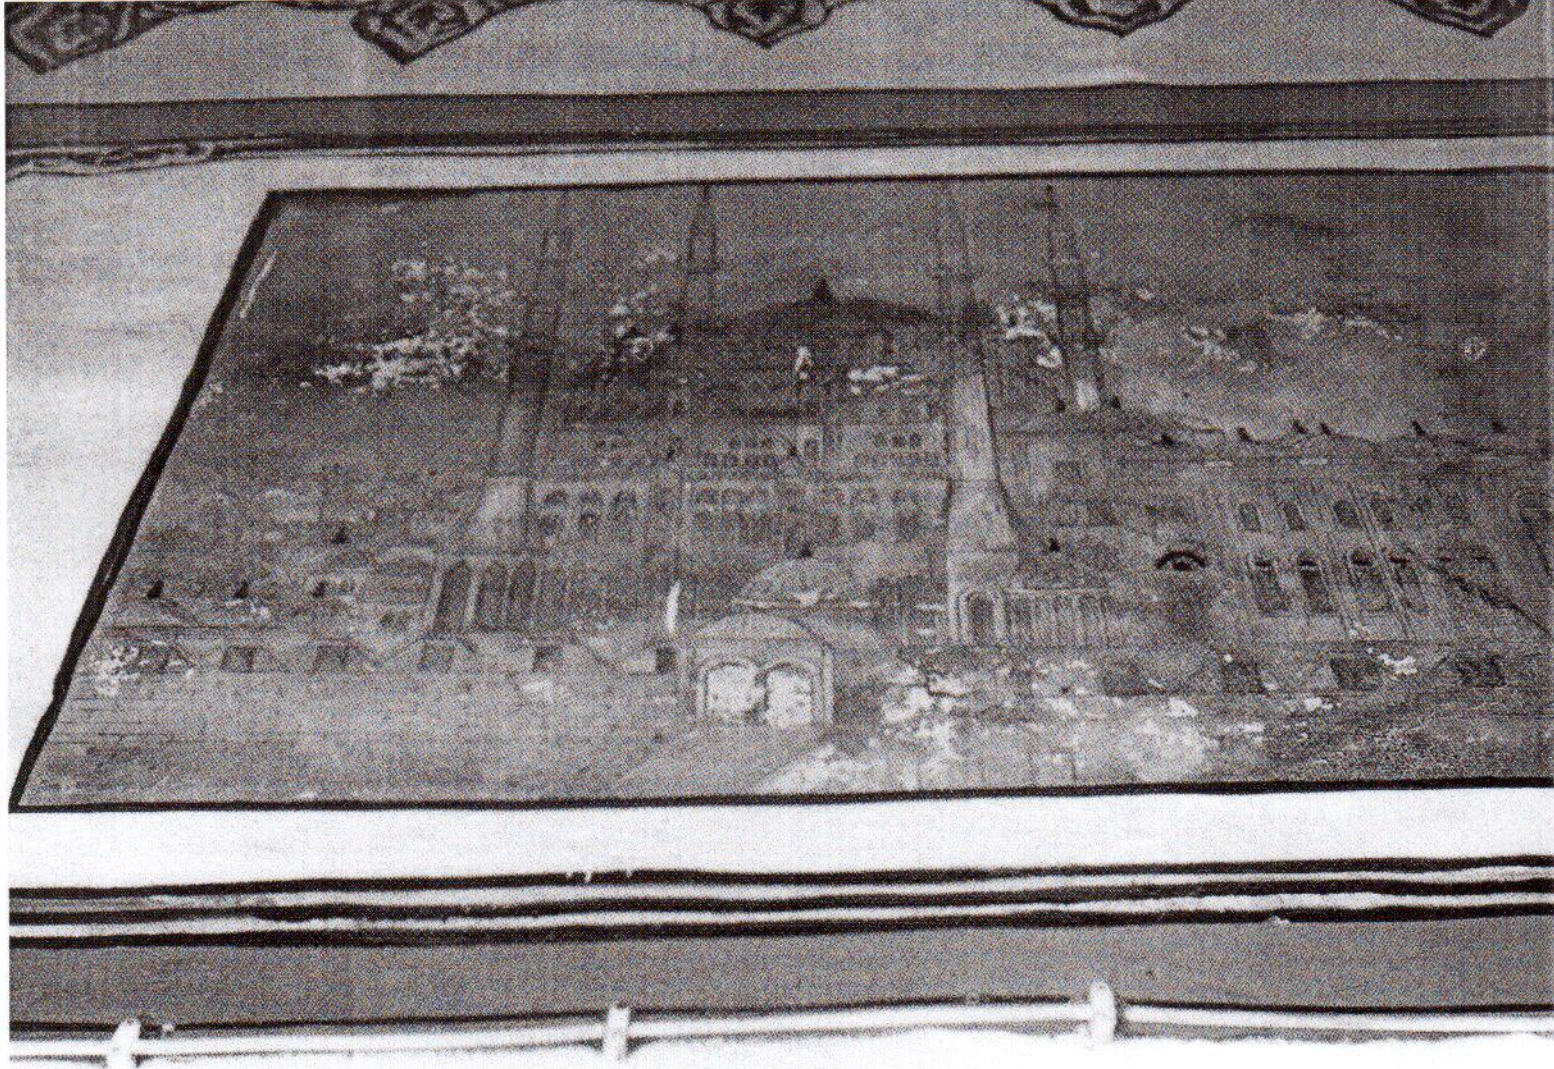
sindeki revak, 4 ahşap dikmenin birbirine 3 kemer ile bağlanması ile oluşturulmuştur. Revağın hemen arkasındaki duvarda, orta akstan kuzeye kaymış olan giriş kapısı bulunmaktadır. Bu kapının kuzeye bakan tarafında üstte, güneye bakan tarafında ise altta birer adet pencere bulunmaktadır. Revağın üstü pasalı ahşap tavan ile örtülüdür. Bu bölümde kalem işi cami tasviri ve pek çok kalem işi süsleme bulunmaktadır. Yapım tarihi kesin olarak bilinmeyen kalemlerinin yer yer bozulmalara uğradığı ve bazı bölümlerinin yok olduğu gözlenmektedir. Caminin doğu cephesindeki revak, 6 adet dikmenin birbirine 5 adet kemer ile bağlanmasıyla oluşturulmuştur. Kuzey ve güney kenarlardaki iki ahşap dikmenin kesiti, diğerlerine oranla bir hayli kalındır. Pasalı ahşap tavanı bulunan revağa, kuzey ve

güneyde 8'er adet basamağı olan iki adet merdiven ile ulaşılır. Merdivenin altında ise yuvarlak kemerli, niş içine alınmış tarihi çeşme yer almaktadır.

Doğu cephesindeki revağın hemen arkasındaki duvarın orta noktasında, üstte yuvarlak kemerli bir pencere, altta ise giriş kapısı bulunmaktadır. Kapının kuzeyinde ve güneyinde, birbirlerine simetrik olarak konulan ve aynı boyutları taşıyan yuvarlak kemerli ikişer adet pencere yer almaktadır.

Zaman içinde sürekli yağış alan duvar yüzeylerinin kirlendiği, saçak altı kaplama tahtalarının boyalarının dökülmüş olduğu ve deformasyona uğradığı gözlenmiştir. Caminin doğu cephesinde saçak seviyesinde kir ve pas izleri göze çarpmaktadır. Aynı zamanda söz konusu cephede zeminden yükselen nem nedeniyle tuzlanma ve sıva dökülmesi de görül-
